凤县洞沟铅锌矿

矿山地质环境保护与土地复垦方案

2025年1月

编制单位：陕西点石矿产勘查技术有限公司

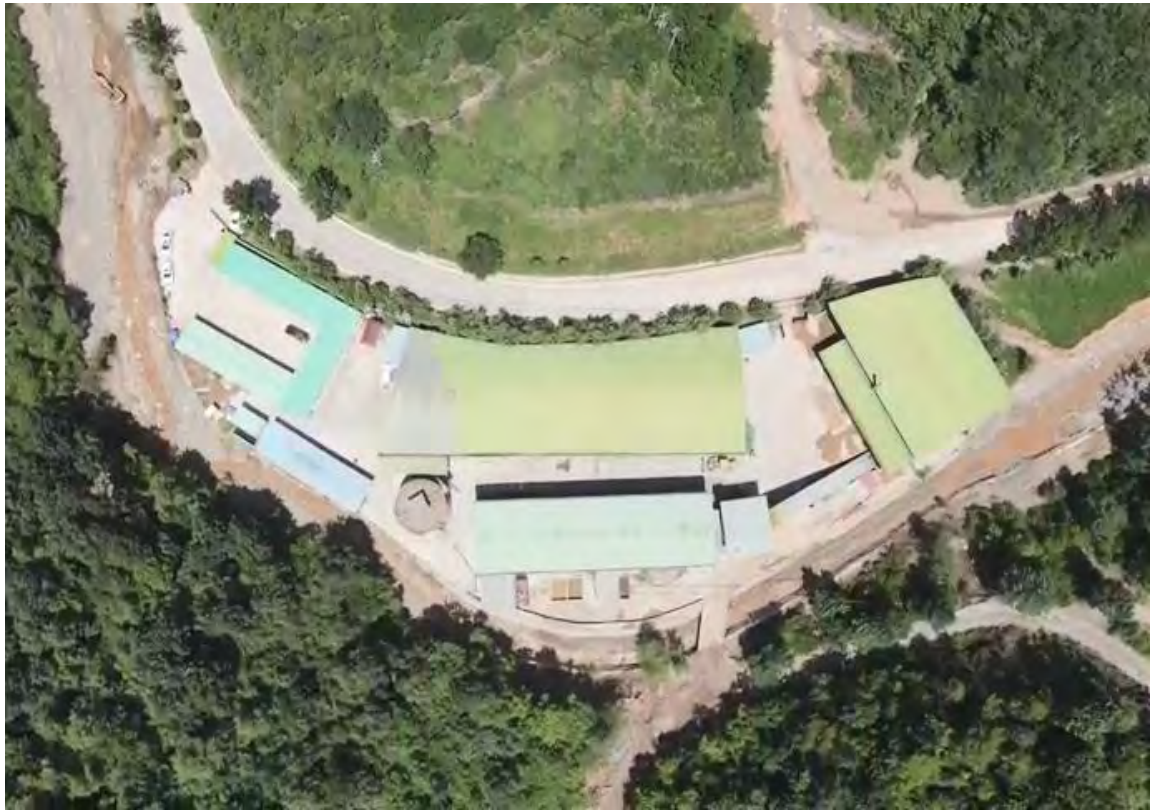
照片 1-1 凤县洞沟铅锌矿选厂平面图

选矿厂位于唐沟南侧老厂沟沟口，距离矿区直距 4.7km 运距 5.2km，建设工程包括选厂办公室、脱水车间、浮选车间、球磨车间、破碎车间、维修车间等，占地面积 0.5520hm²，占用土地类型为公路用地。具体见照片 1-1。采区与选厂间有眉凤路-核坪路连通，由自动装卸车完成原矿运输，选厂建设规模为 100t/d。

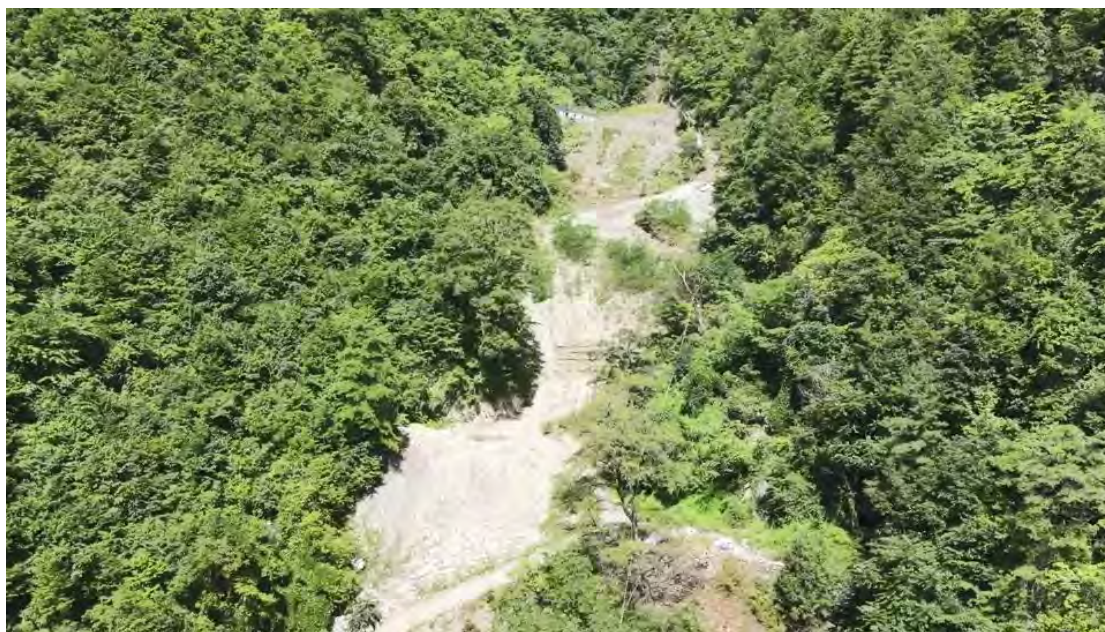
照片 1-3 ZD1 废渣堆照片

ZD1废渣堆:位于洞沟沟心,主要由PD1460m平硐采矿形成,渣堆长约135m,平均宽度35m,平均厚度约0.8m,总方量约3500m³,渣堆坡面坡度约23°,粒径1-10cm,主要沿沟道顺坡堆积,坡面有明显溜滑现象,据现场调查了解由于

平硐已经废弃，该渣堆近年无新渣堆弃，坡面已进行复绿，且矿山企业已经在坡脚修建了拦渣墙。见照片 1-3。

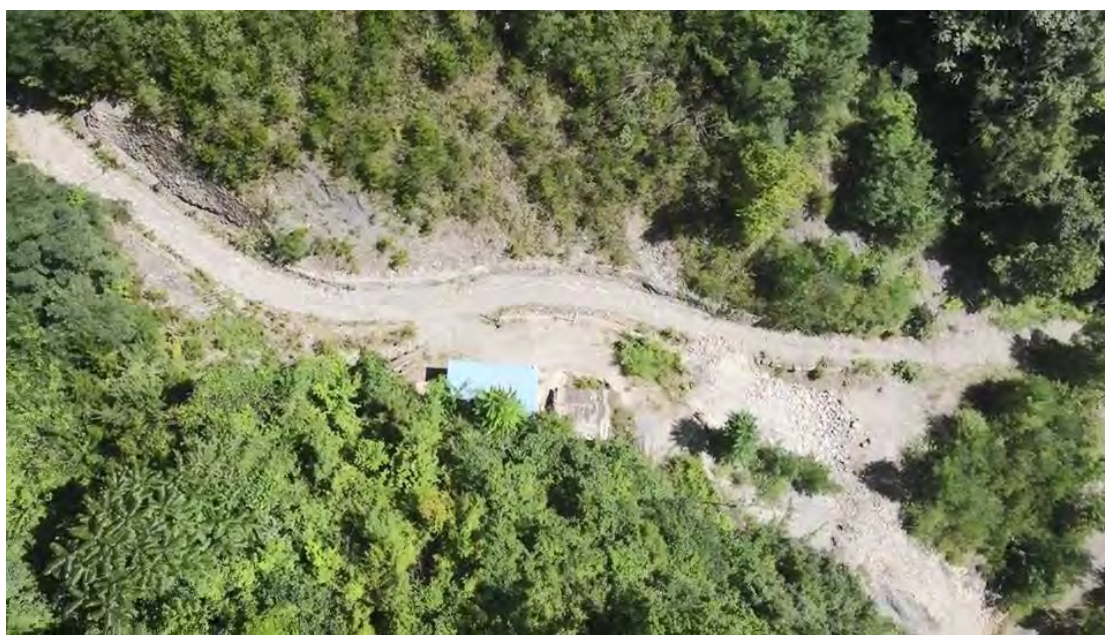
照片 1-5 ZD3 废渣堆照片

ZD3 废渣堆：位于洞沟沟心北侧，主要由原 PD1387m 平硐采矿形成，渣堆长约 170m，平均宽度 15-45m，平均厚度约 1.2m，总方量约 6100m³，渣堆坡面坡度约 0-25°，粒径 1-10cm，主要沿沟道顺坡堆积，据现场调查了解该平硐已经作为通风口和安全出口，该渣堆近年无新渣堆弃，坡面已进行复绿。见照片 1-5。

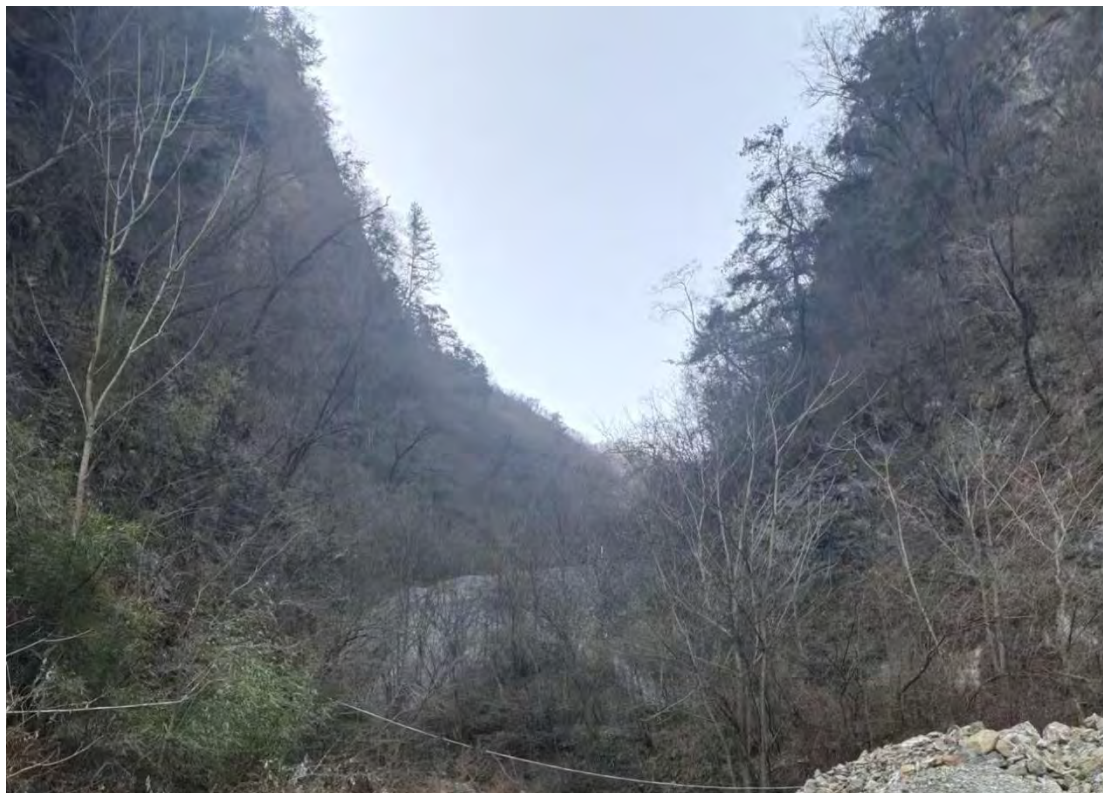
照片 1-6 ZD4 废渣堆照片

ZD4 废渣堆：位于洞沟南侧岔沟，主要由 PD1380m 坑道贯通岔沟后堆积形成，渣堆长约 55m，平均宽度 23m，平均厚度约 1.0m，总方量约 1600m³，渣堆坡面坡度约 18°，粒径 1-15cm，主要沿沟道顺坡堆积，据现场调查了解该平硐为生产平硐，现有废渣堆放。见照片 1-6。

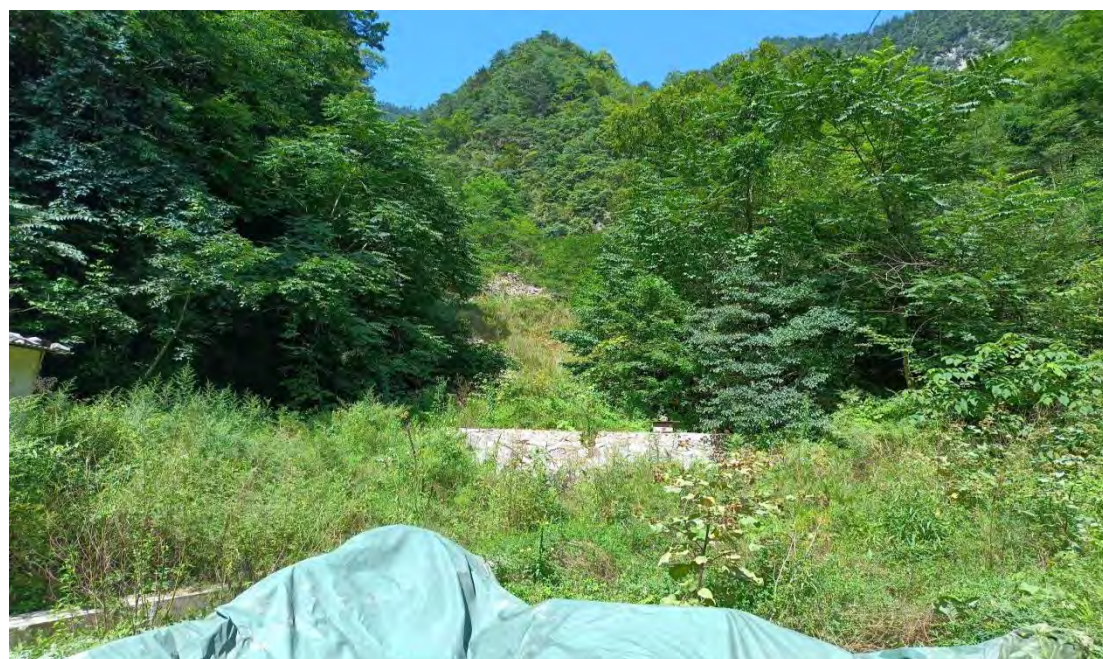
照片 1-7 ZD5 废渣堆照片

ZD5 废渣堆：位于洞沟沟心，主要由 PD1345m 平硐采矿形成，渣堆长约 64m，平均宽度 23m，平均厚度约 1.5m，总方量约 2300m³，渣堆坡面坡度约 0-25°，粒径 1-10cm，主要沿沟道顺坡堆积，据现场调查了解该平硐坑口已改建为通风口，该渣堆近年无新渣堆弃，坡面已复绿。见照片 1-7。

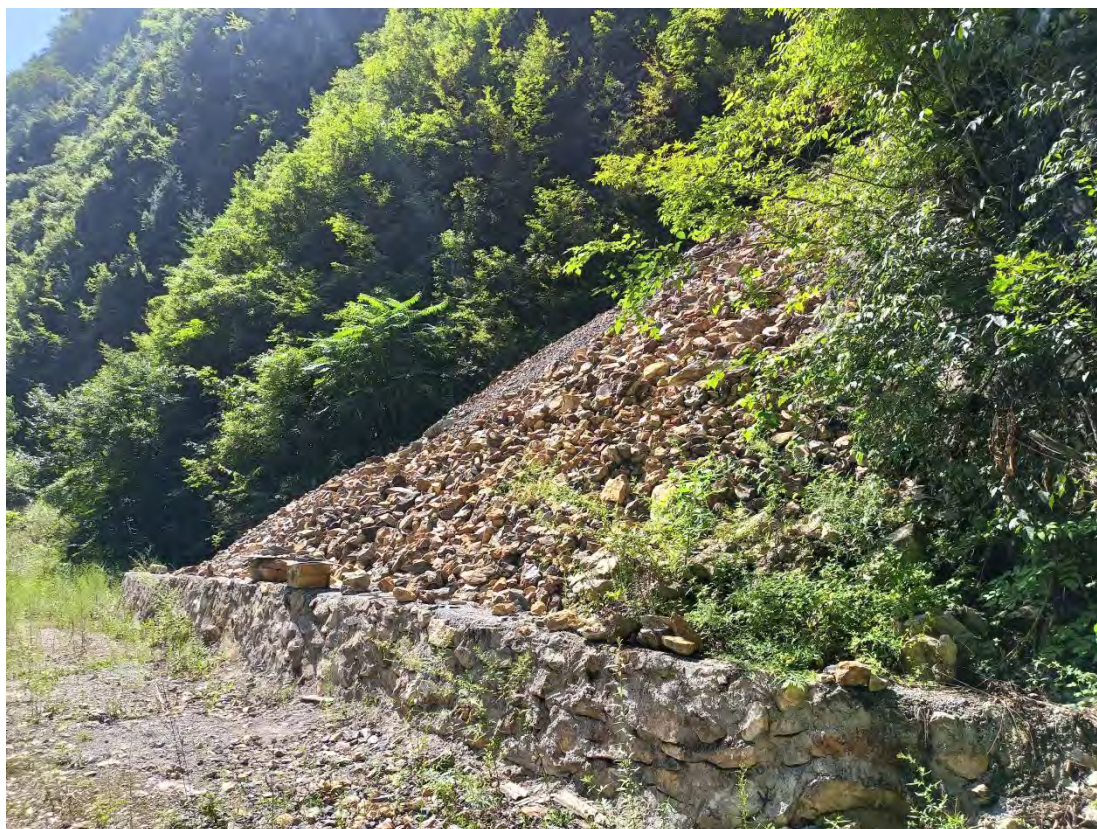
照片 1-8 ZD6 废渣堆照片

ZD6 废渣堆：位于洞沟沟心南侧，主要由上世纪 70-80 年代老采硐 LD1365m 平硐采矿形成，渣堆长约 65m，平均宽度 20m，平均厚度约 1.0m，总方量约 1500m³，

渣堆坡面坡度约 $0-35^{\circ}$ ，粒径 2-20cm，主要沿沟道顺坡堆积，据现场调查了解该平硐已废弃多年，无新渣堆弃。见照片 1-8。

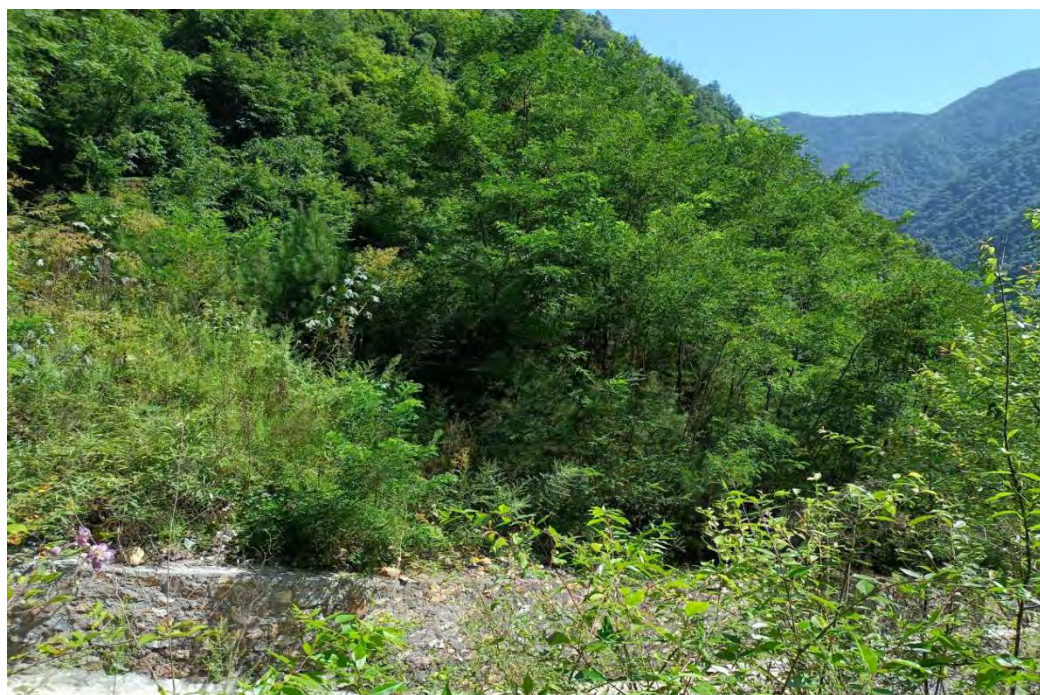
照片 1-9 ZD7 废渣堆照片

ZD7 废渣：堆位于洞沟沟心，主要由 PD1315m（原 PD1332m）平硐采矿形成，渣堆长约 107m，平均宽度 35m，平均厚度约 1.2m，总方量约 3800m³，渣堆坡面

坡度约 15-20°，粒径 1-10cm，主要沿沟道顺坡堆积，据现场调查了解该平硐已作为人行安全出口，近年无新渣堆积，矿山企业已经在坡脚修建了拦渣墙，坡面已进行复绿。见照片 1-9。

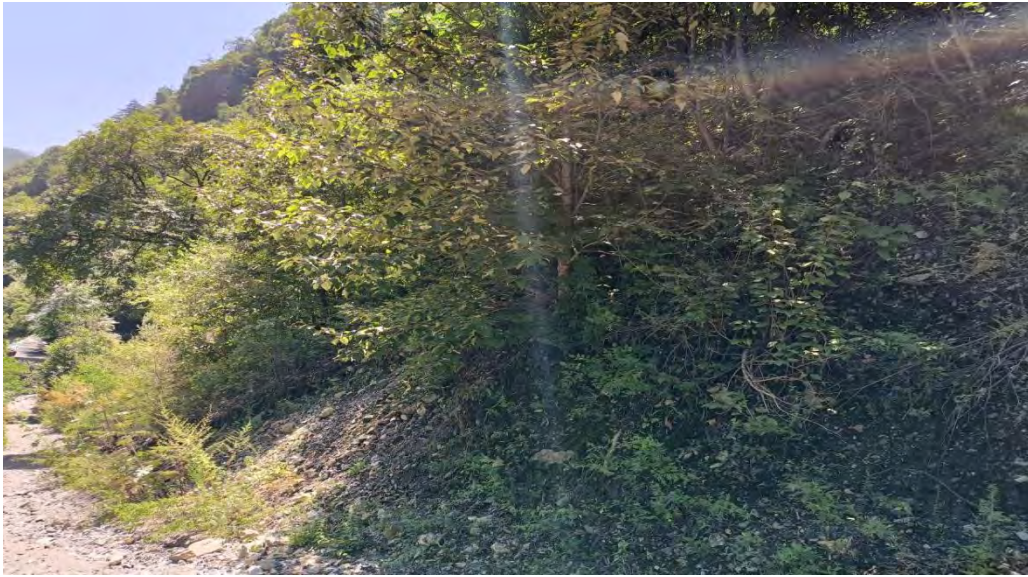
照片 1-10 ZD8 废渣堆照片

ZD8 废渣堆：位于洞沟沟心南侧，主要由苦树沟铅锌矿 PD1306m 平硐采矿形成，渣堆长约 130m，宽度 5-35m，平均厚度约 0.6m，总方量约 1400m³，渣堆坡面坡度约 20°，粒径 1-10cm，主要沿坑口顺坡堆积，据现场调查了解该废渣堆已经由苦树沟铅锌矿进行了土地复垦，坡面绿化情况绿化良好。见照片 1-10。

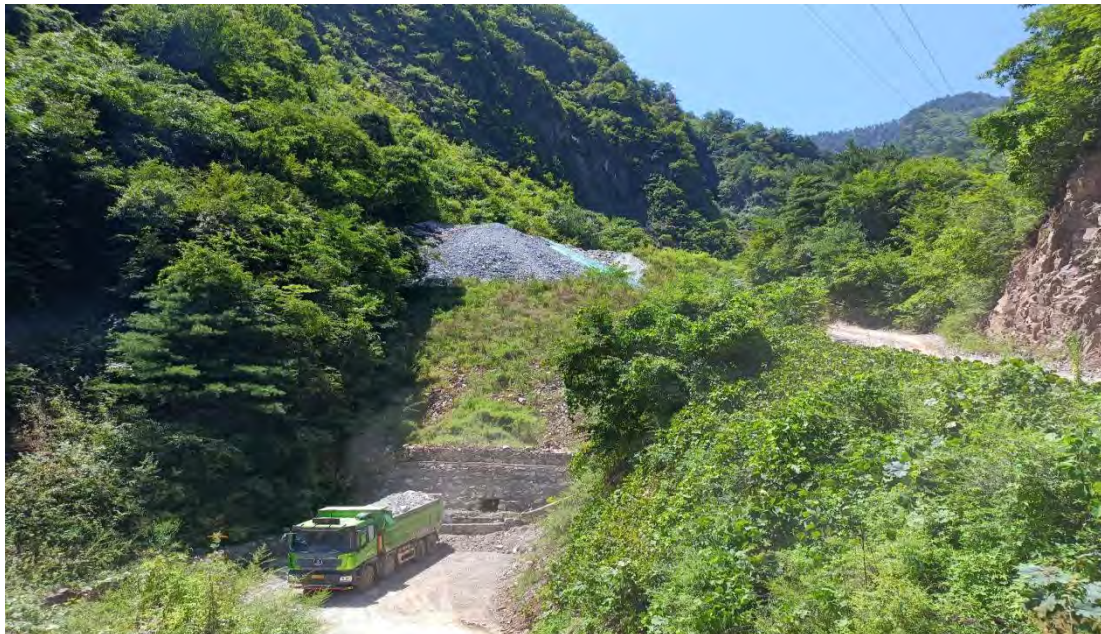
照片 1-11 ZD9 废渣堆照片

ZD9 废渣堆:位于洞沟沟心,主要由 PD1281m 平硐采矿形成,渣堆长约 85m,宽度 5-27m,平均厚度约 2.5m,总方量约 6000m³,渣堆坡面坡度约 0-25°,粒径 1-10cm,主要沿沟道顺坡堆积,据现场调查了解该平硐为生产平硐,后续尚有废渣堆放,矿山企业已经在坡脚修建了拦渣墙。见照片 1-11。

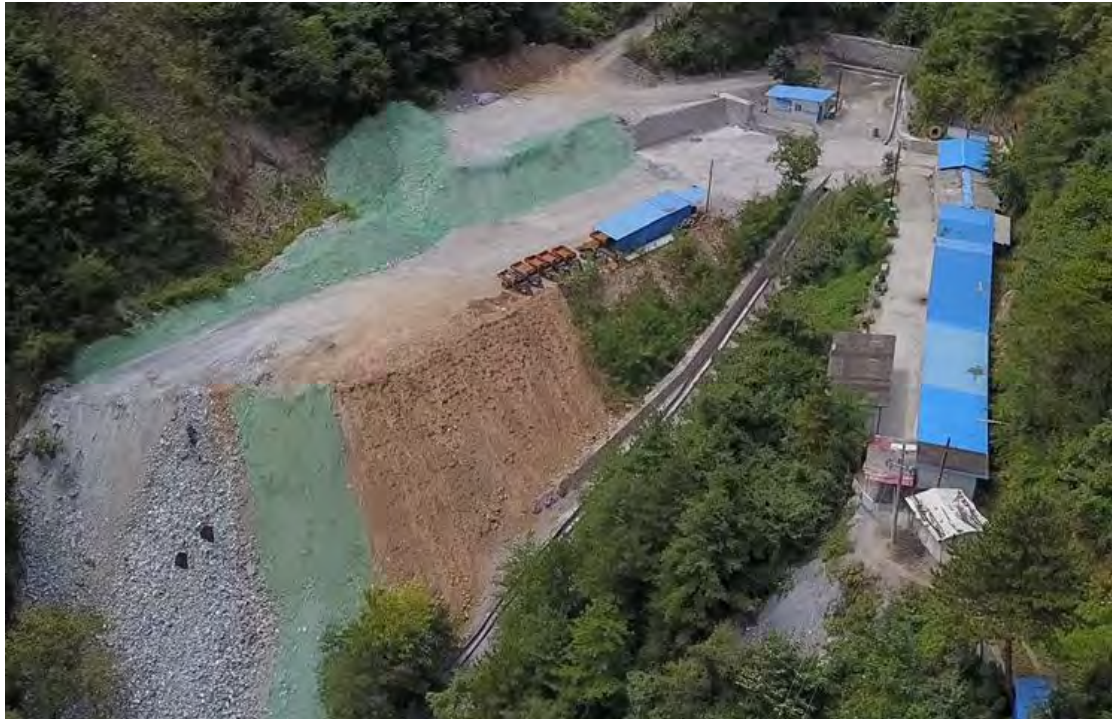
照片 1-12 办公生活区及 1281m 平硐口工业场地(镜像 275°)

1281m 主平硐采矿工业场地:该工业场地是在原有矿山道路及 ZD9 废渣堆基础上进行压实、整平后的场地,占地面积为 0.2406m²,占用土地类型为采矿用地。采矿工业场地上建有彩钢瓦房一间(出矿登记室)、临时建筑 2 间(材料堆放室、车辆检修间),并建有沉淀池一座(5m×5m×5m,容积约 125m³),矿坑水经硐口沉淀池收集后全部回用。见照片 1-12。

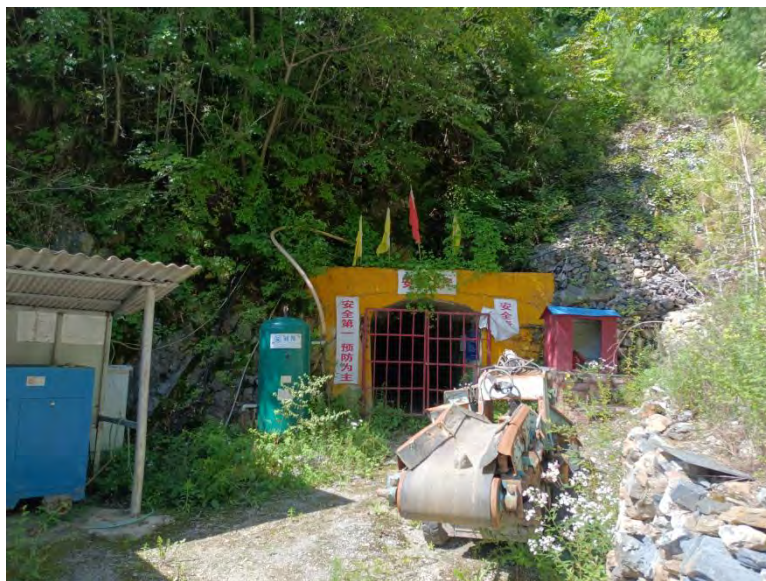
照片 1-13 1380m 平硐口工业场地（镜像 190°）

1380m 坑口采矿工业场地:该采矿工业场地位于主沟心南侧,在坑口 PD1380m 与 PD1345 之间,呈台阶式分布,占地面积为 0.4614hm²,占用土地类型为采矿用地。采矿工业场地内台阶上建有彩钢瓦房 4 间(工人临休室 3 间、材料堆放室 1

间），主要用于临时堆放矿石。见照片 1-13。

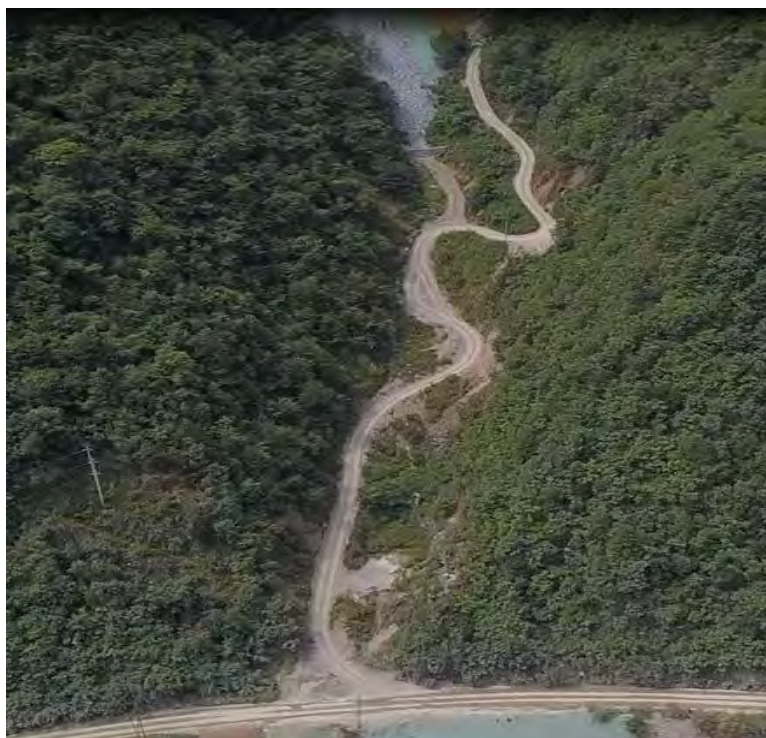
照片 1-14 乡级道路与矿山道路连接处

矿山道路主要为主干道核桃坝-坪坎镇县乡级公路通向矿区 PD1315m 坑口工业场地之间的连接道路，同时洞沟内建有通向各采矿工业场地和各采矿平硐的

运矿道路。以上道路路面宽约 3.5-4m，土质路面，局部废渣铺垫，无需再新增道路建设。见照片 1-14。

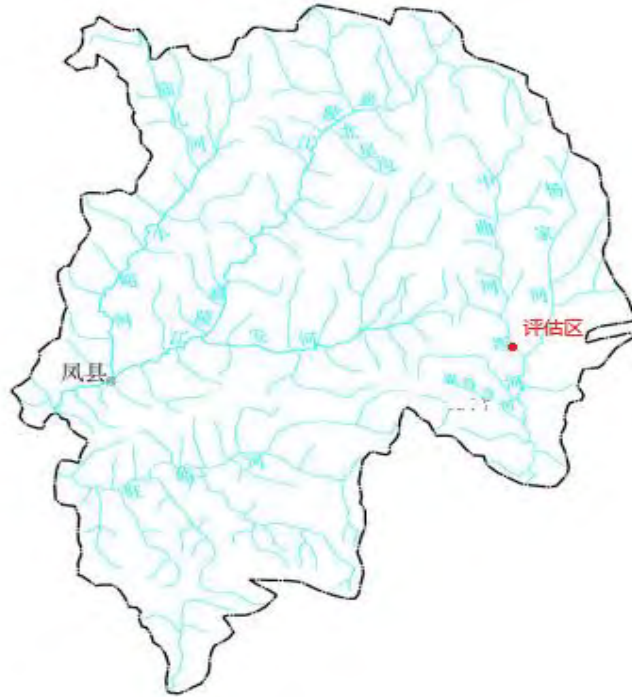
图 2-3 凤县地表水系分布示意图

评价区内水系发育，最大河流为西河，西河又称中曲河，是汉江水系褒河重要支流，属汉江二级支流，发源于岩湾北部秦岭沟。北南流向，经岩湾、核桃坝、尾矿库评估区、矿山评估区至坪坎至倒贴金出境，流长 35 公里，流域面积 634.1 平方公里，一般流量 2.5~3.5m³/s，在留坝县江口镇以东与红岩河汇合后注入褒河。见图 2-3。

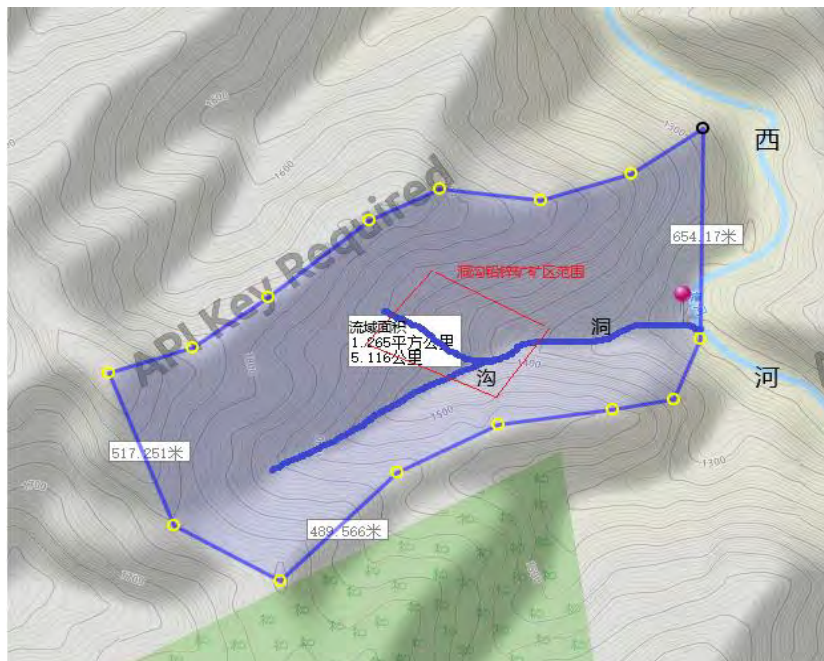
图 2-4 凤县洞沟铅锌矿矿沟系及区流域面积图

矿山所在洞沟为西河中下游支流，该沟沟长 1.5km，汇水面积 1.265km²（见图 2-4），沟谷呈“V”型，前半部分沟谷相对较宽，后半部分沟谷较窄，

两侧斜坡陡峭，坡度 37° ~62°，局部 75°，沟道平均比降约 347.77‰，沟谷内无流水，仅暴雨期有少量雨水汇入，水流量较小，暴雨时最大流量 3.8m³/s，

洞沟：洞沟为西河中下游支流，该沟沟长 1.5km，汇水面积 1.265km²（见图 2-4），沟谷呈“V”型，前半部分沟谷相对较宽，后半部分沟谷较窄，两侧斜坡陡峭，坡度 37°~62°，局部 75°，沟道平均比降约 34.77%，沟谷内无流水，仅暴雨期有少量雨水汇入，水流量较小，暴雨时最大洪水位约 0.3m，为季节流水沟。该沟坡面植被以灌木和杂草为主，覆盖率达 85%以上。沟内现因矿业活动形成 9 个废渣堆，废渣一般以砾石为主，粒径多在 1-15cm 之间，9 个废渣堆堆积量约 2.8 万 m³，渣堆厚度一般在 1-3m 之间，沟道内堆渣展布约 400m，废渣堆边坡多小于 25°，现 ZD1、ZD2、ZD3、ZD4、ZD5、ZD6、ZD7、ZD8、ZD9 废渣堆均已建有拦渣墙拦挡废渣，废渣堆稳定性良好。沟内无明显流水冲蚀形成的痕迹，未见水流带动废渣移动痕迹，且历史上该沟从未发生过泥石流地质灾害，故本次调查评估认为该沟发生泥石流地质灾害的可能行小。

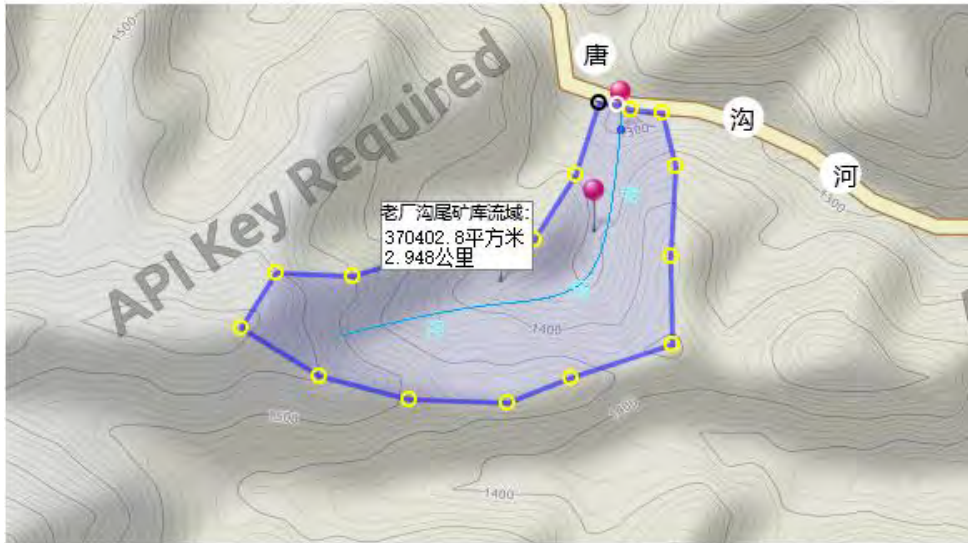
图 2-5 凤县洞沟铅锌矿尾矿库沟系及流域面积图

矿山尾矿库位于中曲河中游支流唐沟南侧的老厂沟干沟内，唐沟为近东西走向，长 0.8 公里，属常流水沟谷，由西向东流入中曲河。尾矿库所在沟为季节性流水沟，流域面积 0.37km²（见图 2-5），仅在夏季或暴雨时有水流出。该沟沟道平均比降约 245.35‰，坡度 25° ~40°，局部 55°。暴雨时最大洪水位约 0.10m。坡面植被以灌木和杂草为主，覆盖率达 70%以上，沟内无耕地和住户。

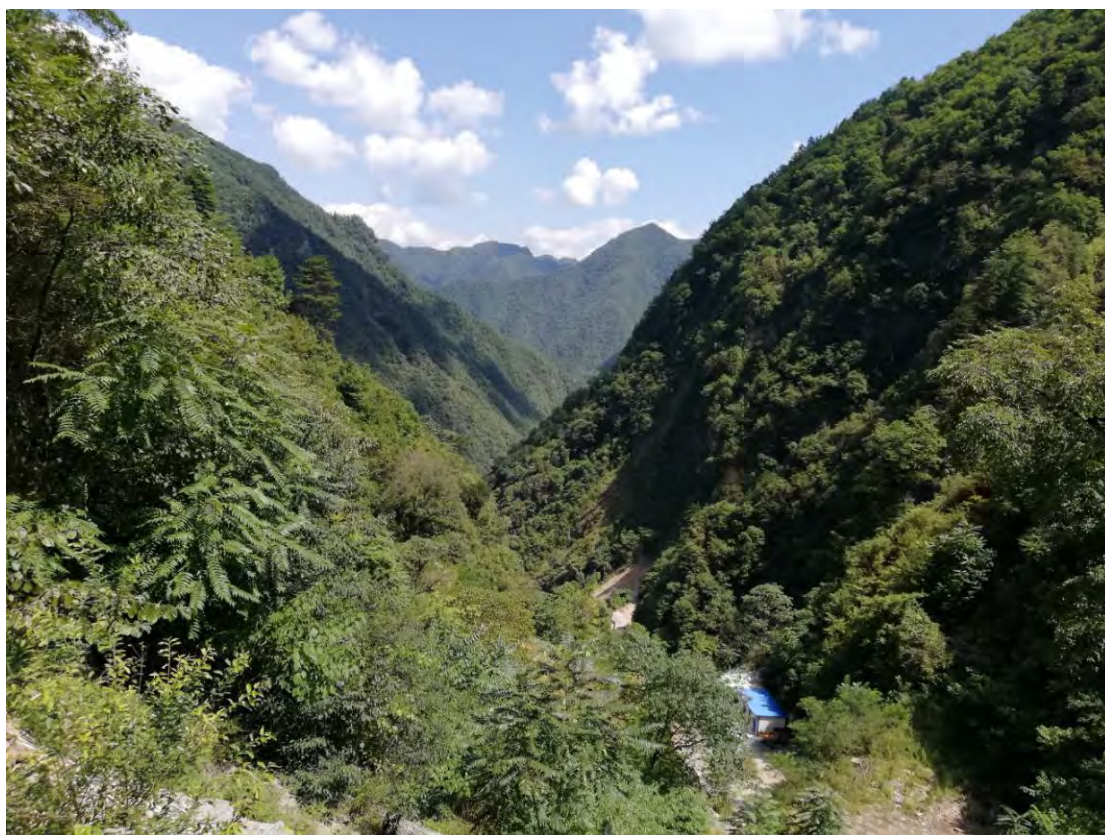
照片 2-1 评估区地形地貌

洞沟矿区位于中秦岭中低山区，区内海拔 1100~1800m，相对高差 700m，属中山侵蚀地貌。矿区所在的沟道是西河西岸的一条支沟，沟长约 1.5km，走向近东西，沟谷形态为“V”型谷，沟底宽 8~60m，两侧沟坡一般在 40°~85°。上游采矿区，沟道狭窄，山势陡峭，植被繁茂；下游工业场地，地形相对平缓。

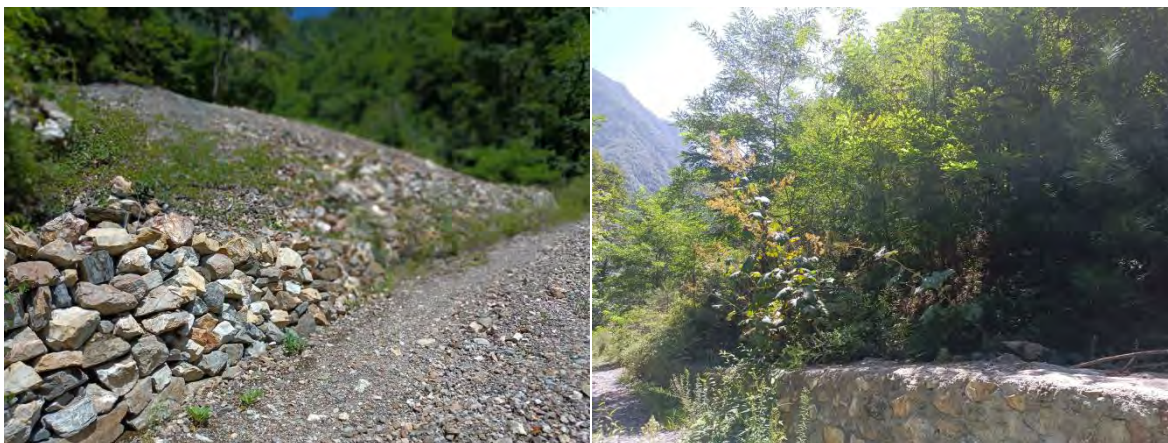
照片 2-7 废渣堆 ZD2、ZD3 拦挡墙工程

根据泥石流特性，矿山从实际情况出发，对各废渣堆坡脚修建拦挡墙，上游及两侧修建截排水工程，有效降低了降雨对泥石流物源的冲刷作用，降低了泥石流发生的可能性。

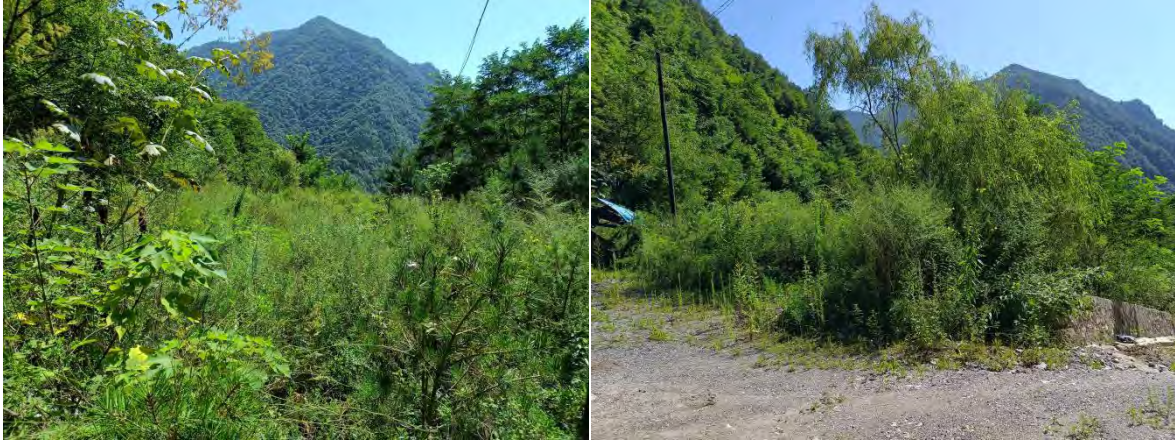
照片 2-11 采矿工业场地复垦绿化工程

适用期内,矿山根据实际情况,对已废弃平硐口的采矿工业场地开展了拆除构建筑物,土地整平、覆土绿化等工作。

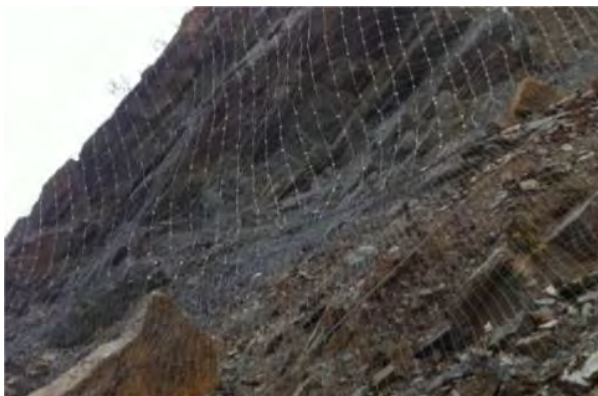
照片 2-15 不稳定边坡挂网防护效果

由于二里河铅锌矿矿山大部分工业场地地处二里河沟道和二里河及八卦河交汇处，两条河流常年流水，且在编制的《凤县二里河铅锌矿矿山地质环境保护与恢复治理方案》中，评价两条沟道均存在泥石流隐患。故矿山共计清理完成两条河道内堆积物源 30635.5m³，修建河道挡墙约 1200m，修建二里河拦渣坝一座，消除了二里河及八卦河的泥石流隐患，对长沟尾矿库库口道路边上不稳定边坡进行了挂网防护，完成了废石场渣堆坡脚重力式挡土墙防护，其浆砌石工程量约 1042.7m²，上述治理工程共计投入资金

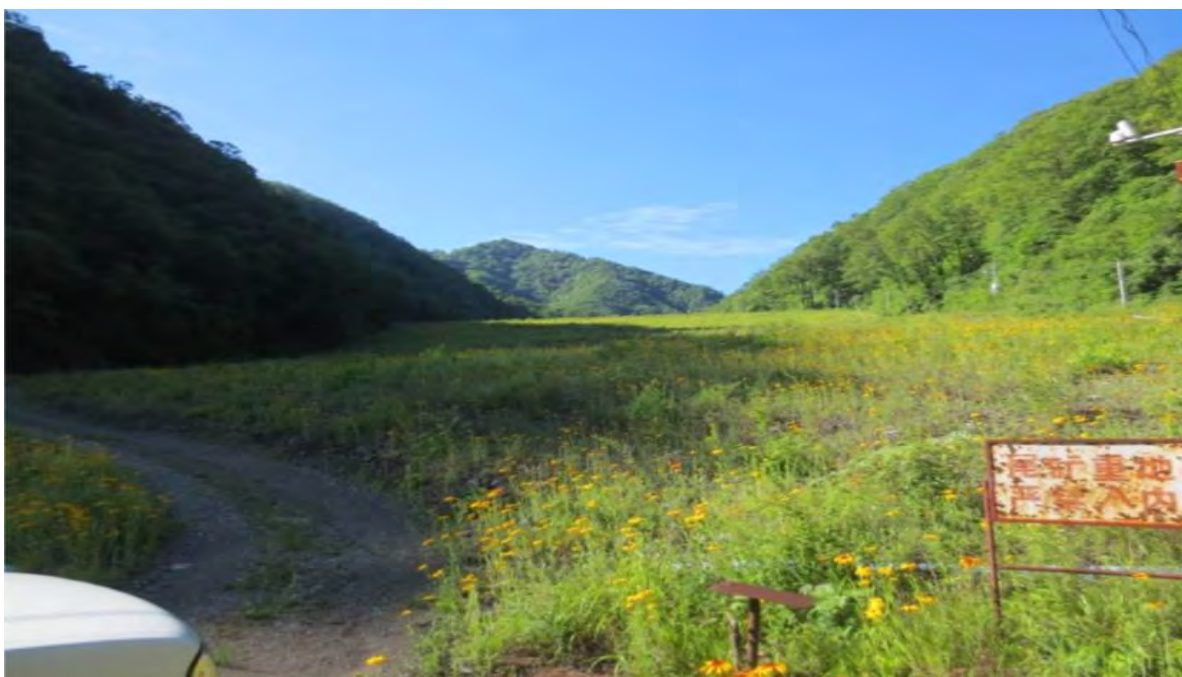
照片 2-19 八方沟尾矿库复垦工程效果

二里河铅锌矿主要完成的土地复垦工作为八方沟尾矿库各级坝面的复垦,在各级子坝上覆土种草,恢复植被及地貌。其中覆土厚度约 20cm,面积约 20000m²,种植荆条、白三叶等植物,共计投资 60.53 万元(照片 2-16)。但局部及通往滩面道路存在裸露,整体复垦效果一般,结合本期复垦规划,后期应完成滩面及坝面剩余裸露部分复垦,另外,坝面复垦效果较弱区应加强复垦工作。

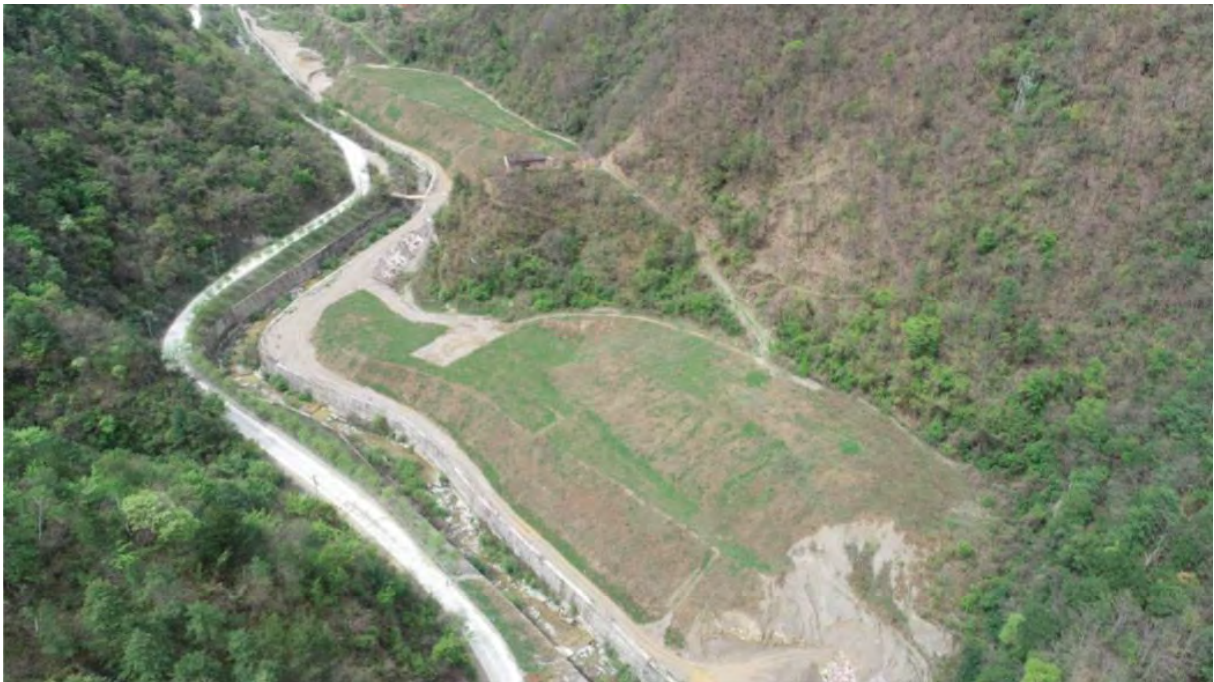
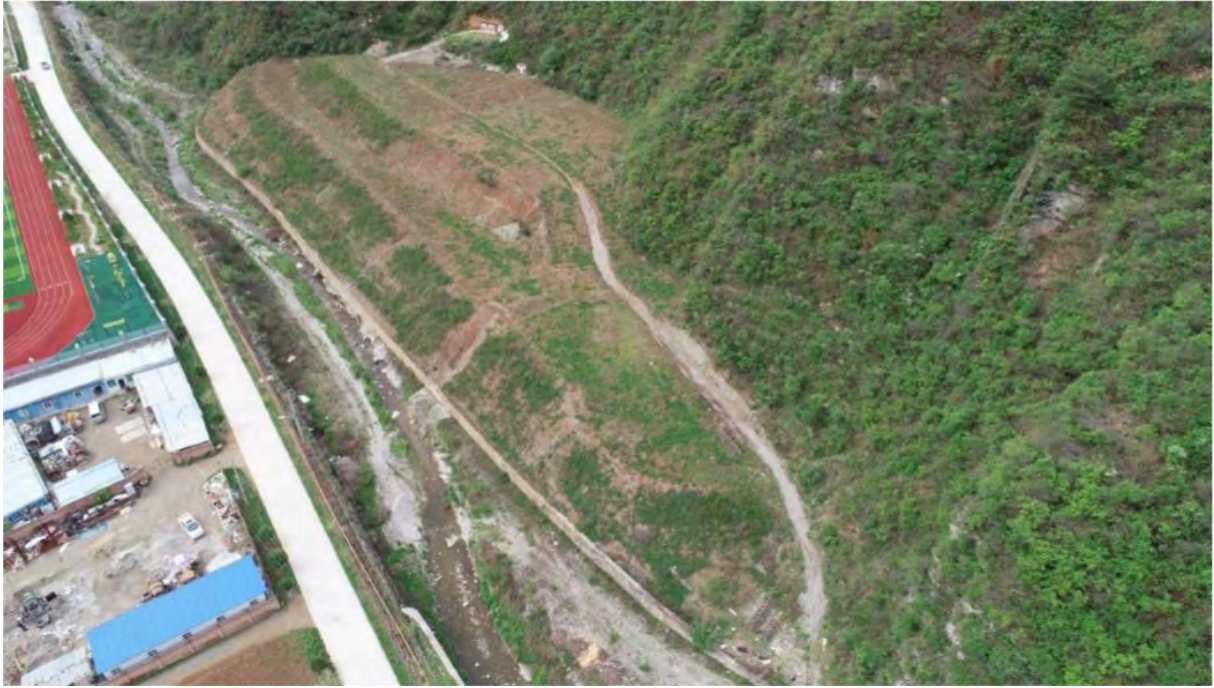
照片 2-20 四方金矿地质环境综合治理效果(1)

治理设计共分为 13 个区,具体治理工程内容主要为:①对废渣堆下部坡脚修建拦渣墙进行支挡;②完善矿区排水设施,沿沟道两边局部设置护面墙;③对滑塌(H1)坡脚修建挡土墙进行加固;④崩塌隐患点(B1)采用清除措施;⑤对废渣堆进行整平覆土

种草绿化，对磨门沟尾矿库 W1、荒草沟尾矿库 W3 尾矿库库区覆土种草绿化。

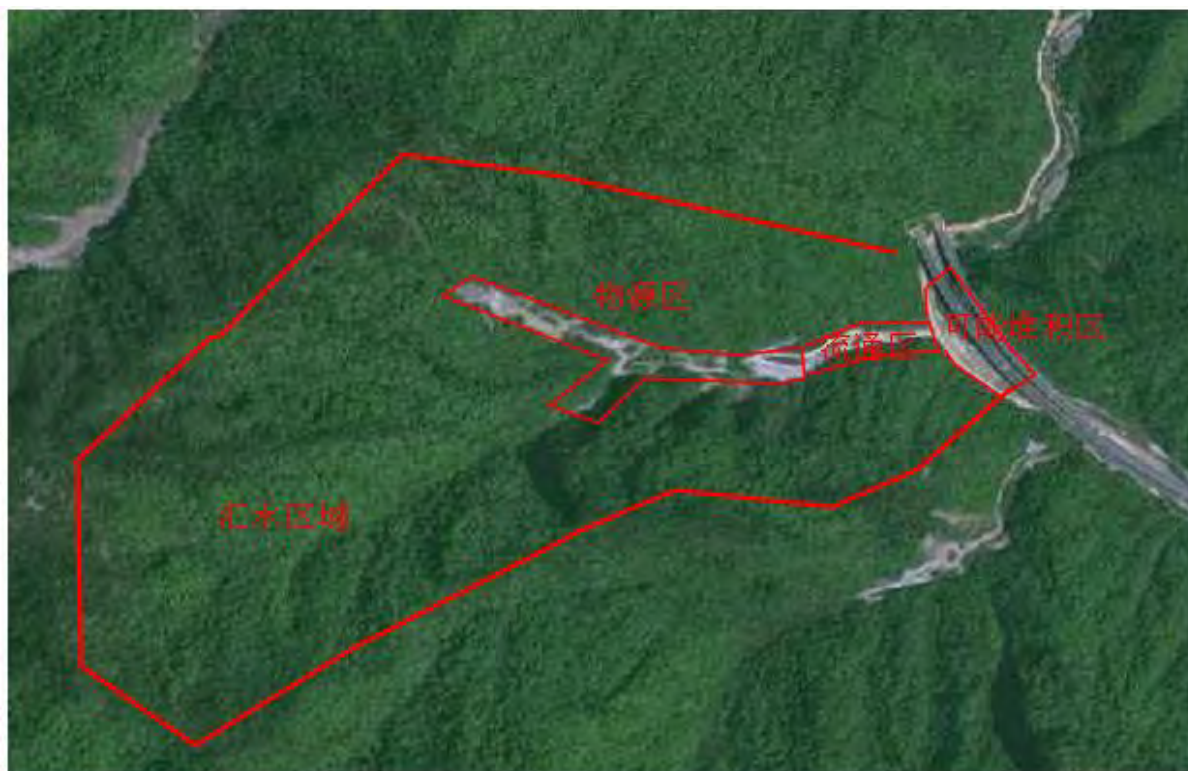
照片3-6 洞沟泥石流评估

因洞沟内具备物源、水流、地形等条件，存在发生泥石流的可能，故本次调查采用《地质灾害危险性评估规范》附录D.5“泥石流发育易程度量化评分及评判等级标准表”对洞沟进行量化评分，判断其易发性。见照片3-6。

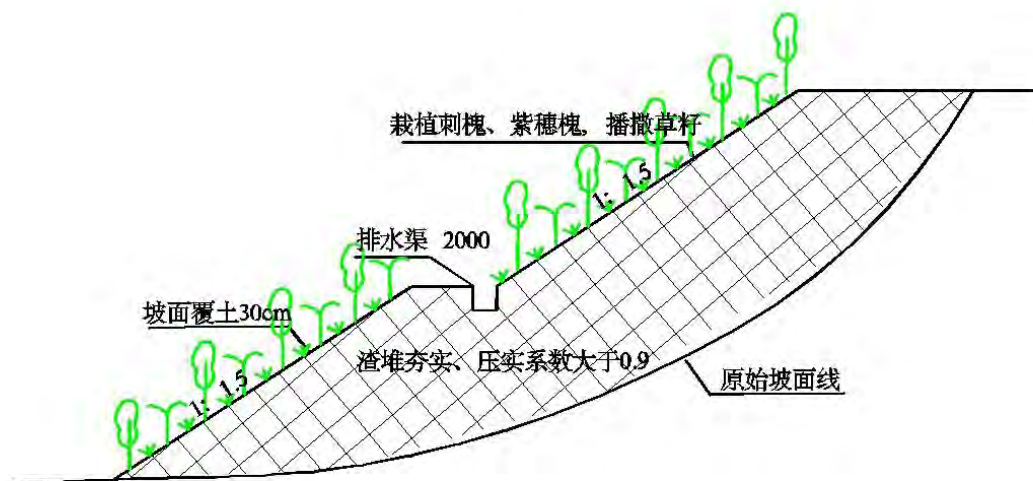
图 5-3 废渣堆典型复垦设计图

复垦时间	表土回覆工程		土地平整工程 (hm ²)	乔木林地重建		
	面积 (hm ²)	回覆数量 (m ³)		油松、侧柏 (株)	荆条 (株)	紫花苜蓿 (hm ²)
生产期	0.1472	441.6	0.1472	177	500	0.1472
复垦期	0.3979	1193.7	0.3979	480	1360	0.3979
