凤县三台山矿业有限责任公司
矿山地质环境保护与土地复垦方案

矿山地质环境保护与土地复垦方案信息表

**《凤县三台山矿业有限责任公司
矿山地质环境保护与土地复垦方案》
专家评审意见**

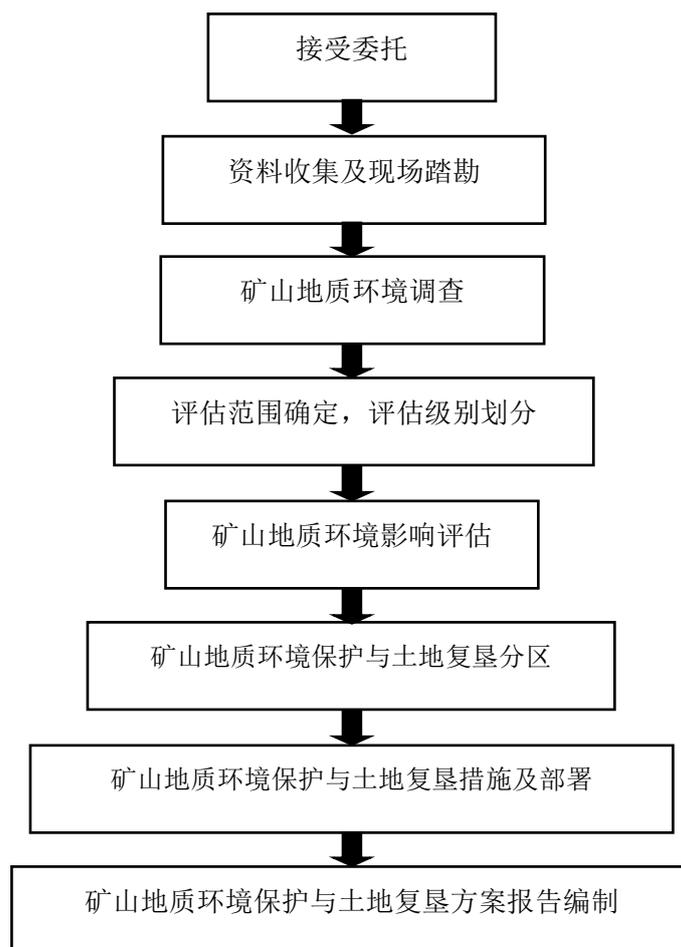
图0-1 矿山地质环境保护与土地复垦工作程序框图

本方案编制严格按照《矿山地质环境保护与土地复垦方案编制指南》（2016年12月）《矿山地质环境保护与恢复治理方案编制规范》（DZ/T0223-2011）和《土地复垦方案编制规程》（TD/T 1031-2011）进行，是在充分收集和利用已有资料的基础上，结合矿区地质环境条件、社会经济状况、土地利用现状及权属、土地损毁情况、地质灾害现状和地质环境的类型、分布、规模、稳定程度、活动性等因素，对矿山地质环境和土地资源进行全面调查。技术路线见图 0-1。

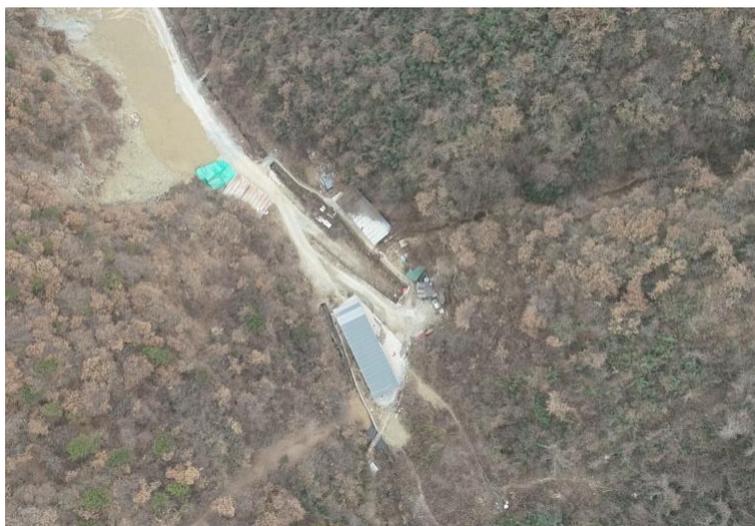
图 1-8 2 号回风井口工业场地

2 号回风井口临时工业场地位于新开 2 号回风井口处，硐口场地未经硬化处理，搭建一处简易工棚安置空压机，洞口标高 1046m，占地面积 0.0026hm²。

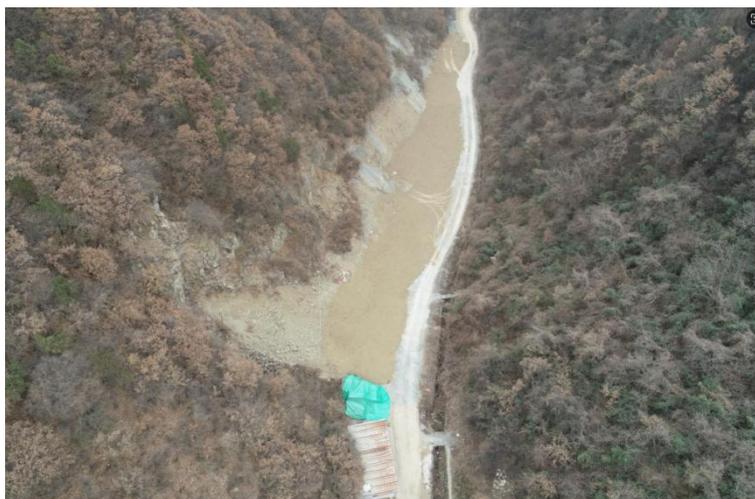
图 1-9 废石场

设在矿区主沟道内，位于 PD1006m 硐口采矿工业场地西北侧，废石场按照地形属于山谷型废石场，地势西北高东南低，地形起伏大，切割强烈，沟谷狭窄，山势陡峭，属“V”字形沟，两侧山坡地形较陡，坡度 40°~55°，植被覆盖较好，废石场前侧修建有浆砌石拦渣坝，坝高 6m，废石堆放高度与拦渣坝齐平，目前废石堆放约 10000m³，该废石场已停用多年，根据矿山生产规划，近期将改造为选矿厂尾矿脱水车间，目前正在进行相关手续办理及工程设计，其占地面积

0.340hm²。

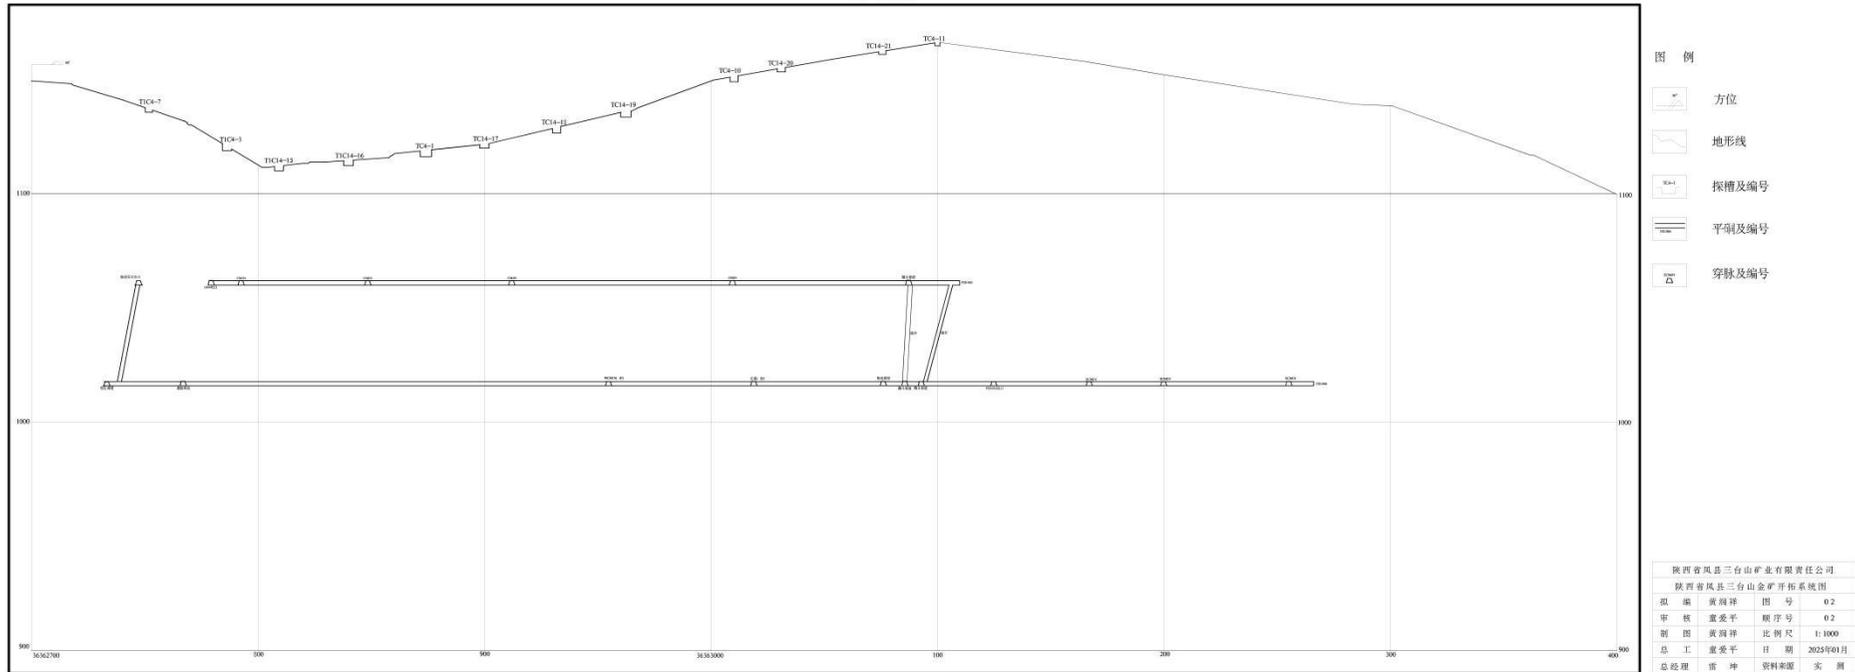
图1-14 开拓系统垂直纵投影图

陕西省凤县三台山金矿开拓系统图

凤县三台山矿业有限责任公司采矿权标高为 1136~1000m，自上面下形成有 PD1044m、PD1006m 等 2 个中段，各中段均通向地表。PD1006m 中段为主平硐，1044m 中段为回风平巷，PD1006m 中段为人员、材料通过原有的阶段平硐运输。凤县三台山矿业有限责任公司共有 I、II、III 号 3 条金矿体，分布于 13~20 线间。其中，I 号矿体赋存于三台山含矿断裂带西段 5-11 勘探线之间，矿体长度约 190m，赋存标高 1125~1055 米，最大倾斜延伸约 90m，II 号矿体位于含矿构造带的中部 3~2 勘探线之间，长度约 100，赋存标高 1100~1013m，倾斜延伸 100m；III 号矿体位于含矿构造带东段，分布于 4~18 勘探线之间，赋存标高 1183m~1013m，倾向控制最大延伸 196m。

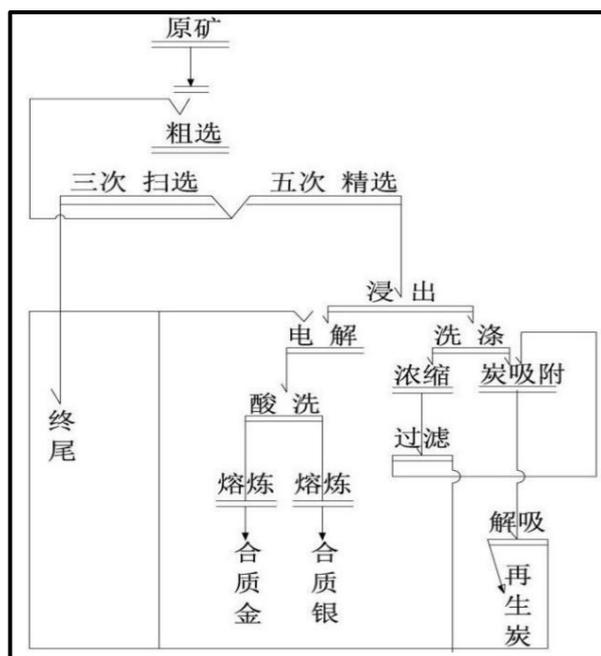
图 1-15 浮选-氰化-电解原则流程图

选矿工艺流程为：矿石→破碎→浮选→氰化→电解提金。

将从采矿厂运来的原矿卸入辅有 180×200mm 筛孔的条形格栅，大于 180mm 的矿石人工破碎，小于 180mm 的矿石落入 容器 50m³ 的原矿仓中，随后经过粗、中、细三次破碎送入 50m³ 的粉矿仓，再进入湿式格型球磨机，当 <200 目的细矿占 98% 以上时，流入 1500 搅拌筒，经过浮选机粗选、精选，尾矿用泵扬至尾

最终精矿的产率为 5%~6%，进入搅拌筒加氰化物等药剂，经过在反应器两次反应后流入 5m² 过滤机。滤液经过沙滤池澄清即为贵液，进入大流量电解槽电解，滤饼经搅拌洗涤，洗涤液为贫液进入吸附塔碳吸附，然后载金炭通过解析塔解析，解析液为贵液流入电解槽电解。

电解后的阴极钢棉通过洗涤，金银分离，熔炼出最终产品，合质金合质银（工艺流程图见图 1-15）。

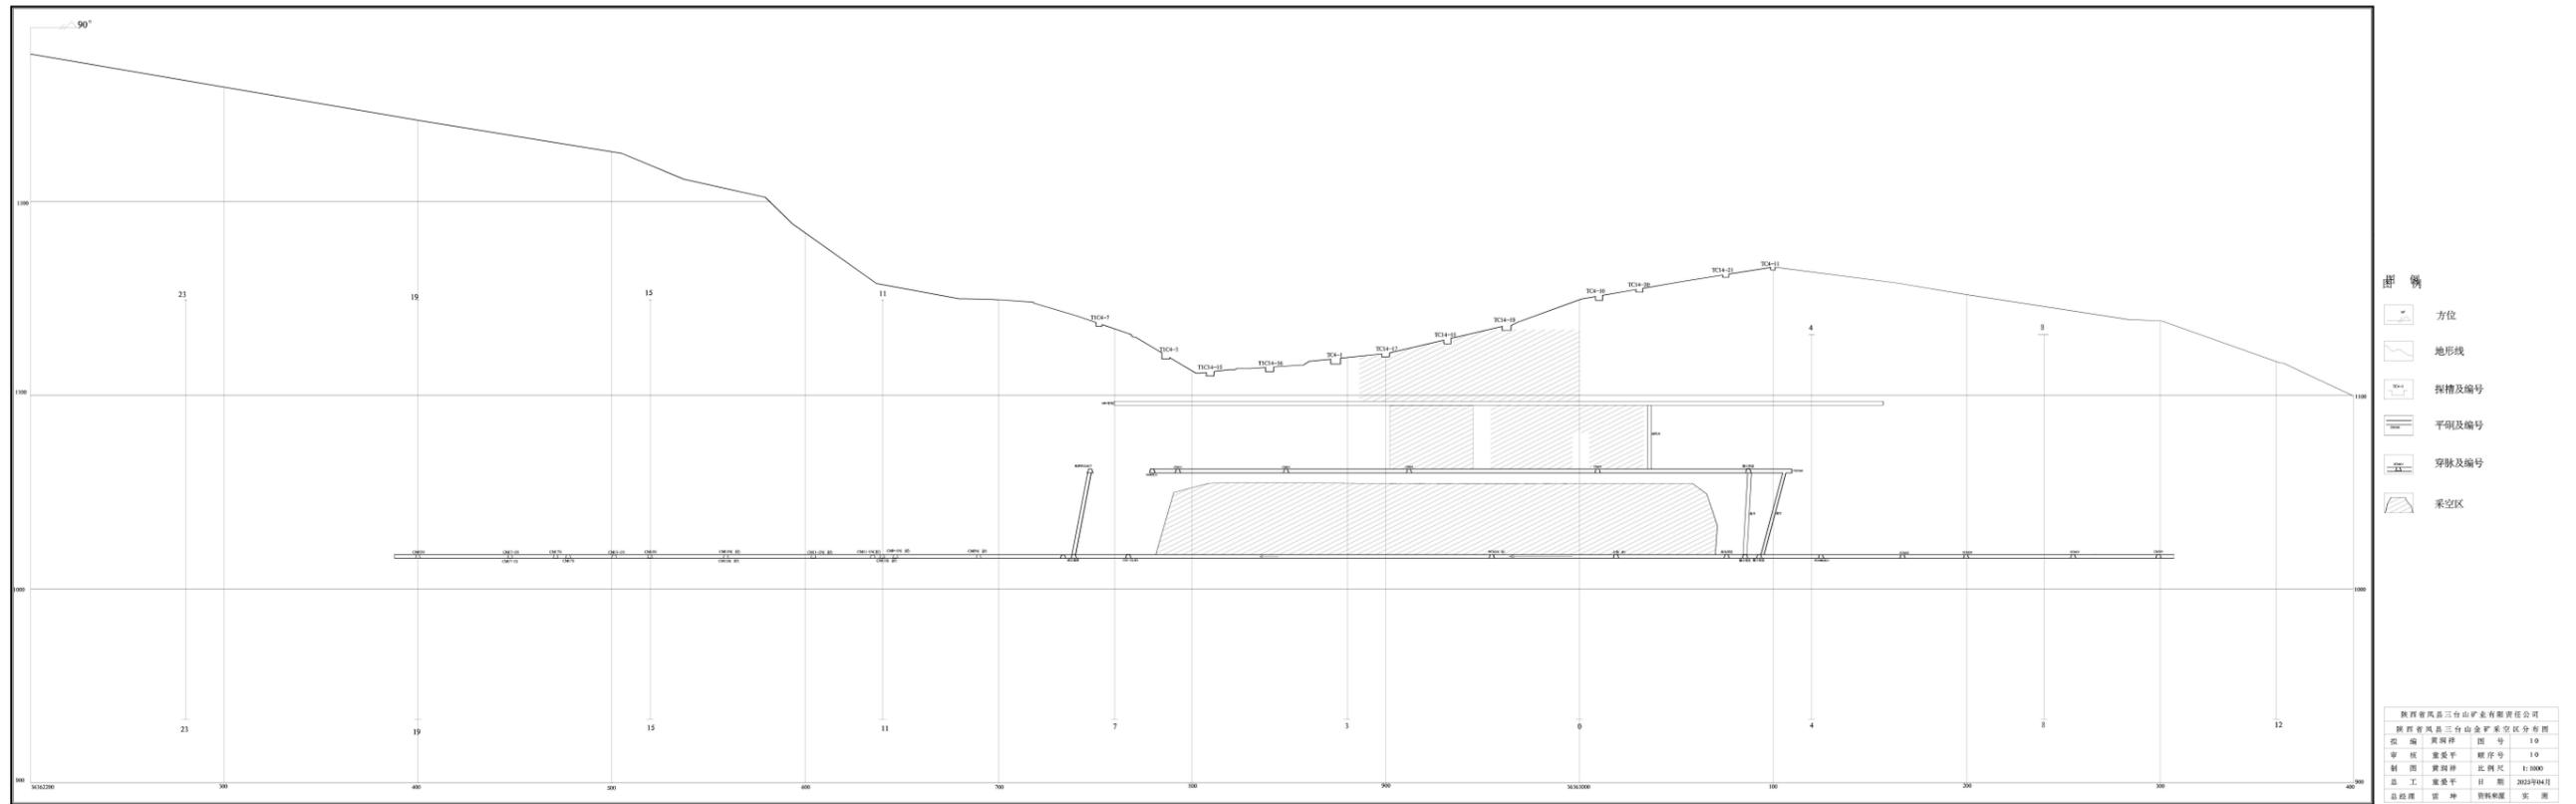
图 1-16 采空区分布图

在现有采矿权范围内凤县三台山矿业有限责任公司矿体开采共计产生 13 处采空区，采空区在空间上分布于 13~16 线，1044~1136m 标高，累计消耗矿石量 15.91 万吨，形成采空区约 3.83 万 m²。矿体开采宽度最大约 3m，平均 1~2m，开采高度大部分在 10~20m 左右，且矿体围岩稳固，形成采空区规模均较小，原有采空区基本稳定完好。每个矿体采空区分布情况统计见表 1-3 矿山对采矿完成的采空区全部进行封闭处理，采空区内采用废石进行充填，目前采空区较为稳定，未发生大范围塌陷，地表未发现因采空区形成的地面塌陷或地裂缝。

陕西省凤县三台山金矿采空区分布图

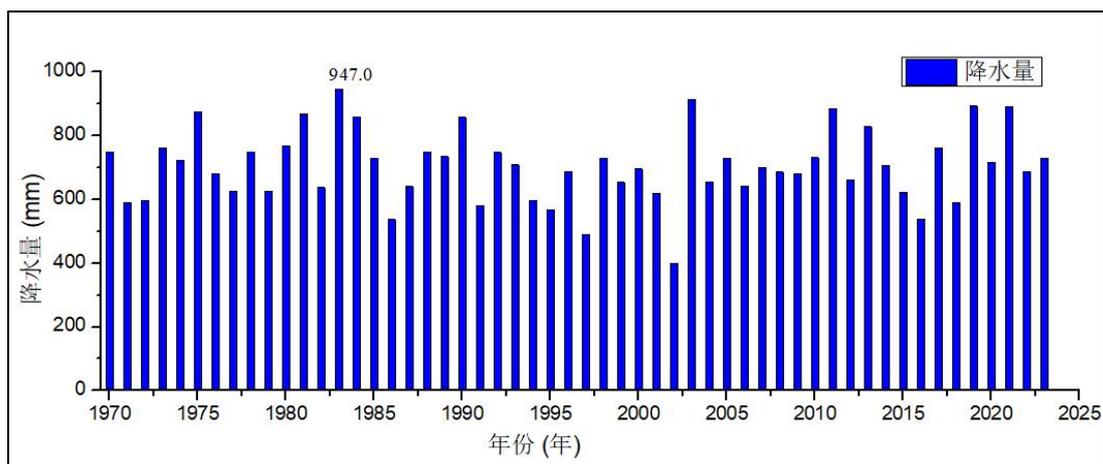
图2-1 项目区周边近年降雨量图

根据 1970~2023 年多年降水量资料可知（图 2-1），该地区多年平均降雨量 634.1mm，最大年降雨量 947.0mm（1981 年），最小降雨量 400.2mm（2002 年）。降雨量时空分配极不均衡，具有明显的季节性。夏、秋季降雨量大，而冬、春季干旱少雨。降水多集中在 6 月-9 月（图 2-2），约占全年总降雨量的 60%以上，且夏季多雷暴雨。

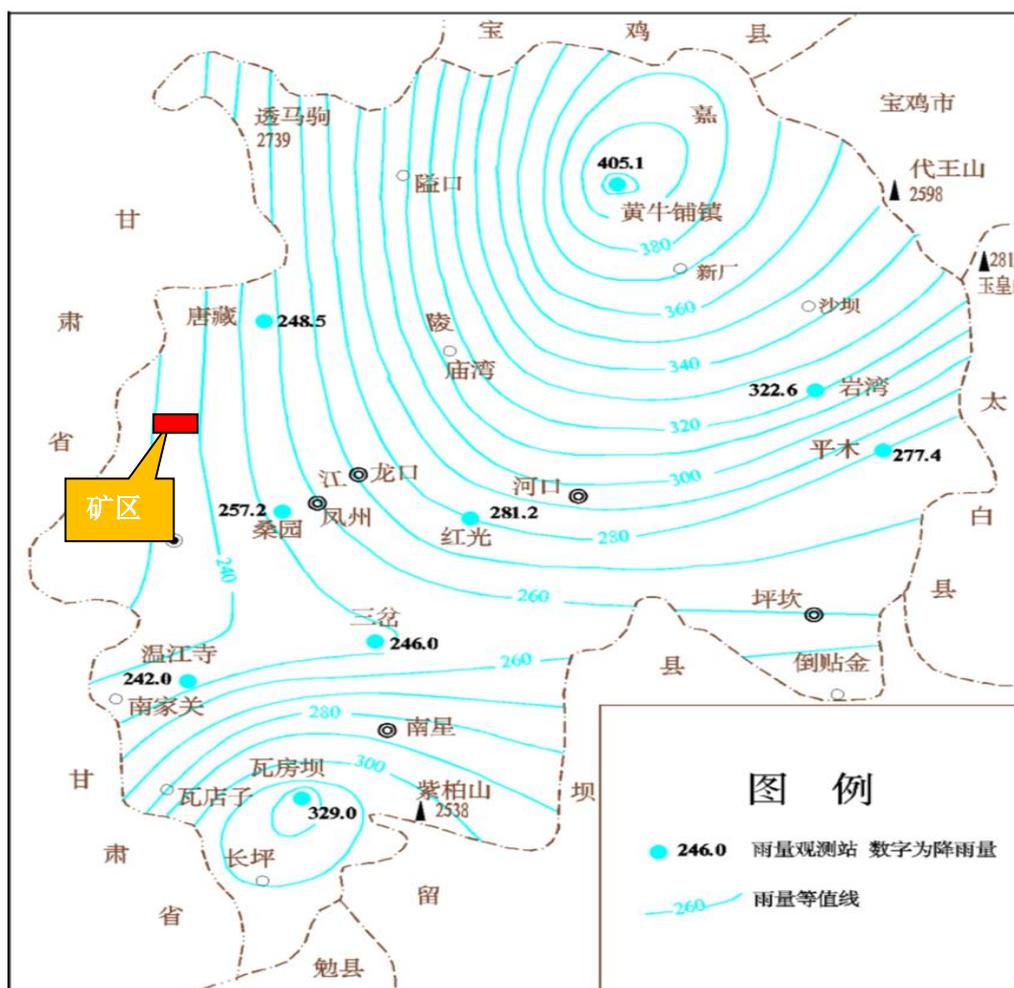
图2-3 凤县降雨量等值线图

区内降水在地域上总体表现为嘉陵江两侧河谷区年降水量大于北部低中山区，最大降水中心多集中于黄牛铺镇一带。7 月-8 月降雨量一般北部多于南部、东部多于西部（图 2-3），北部黄牛铺平均降水量 405.1mm，南部瓦房坝平均降水量 329.0mm，东部平木-坪坎一带平均降水量 270mm，西部双石铺平均降水量 250mm。

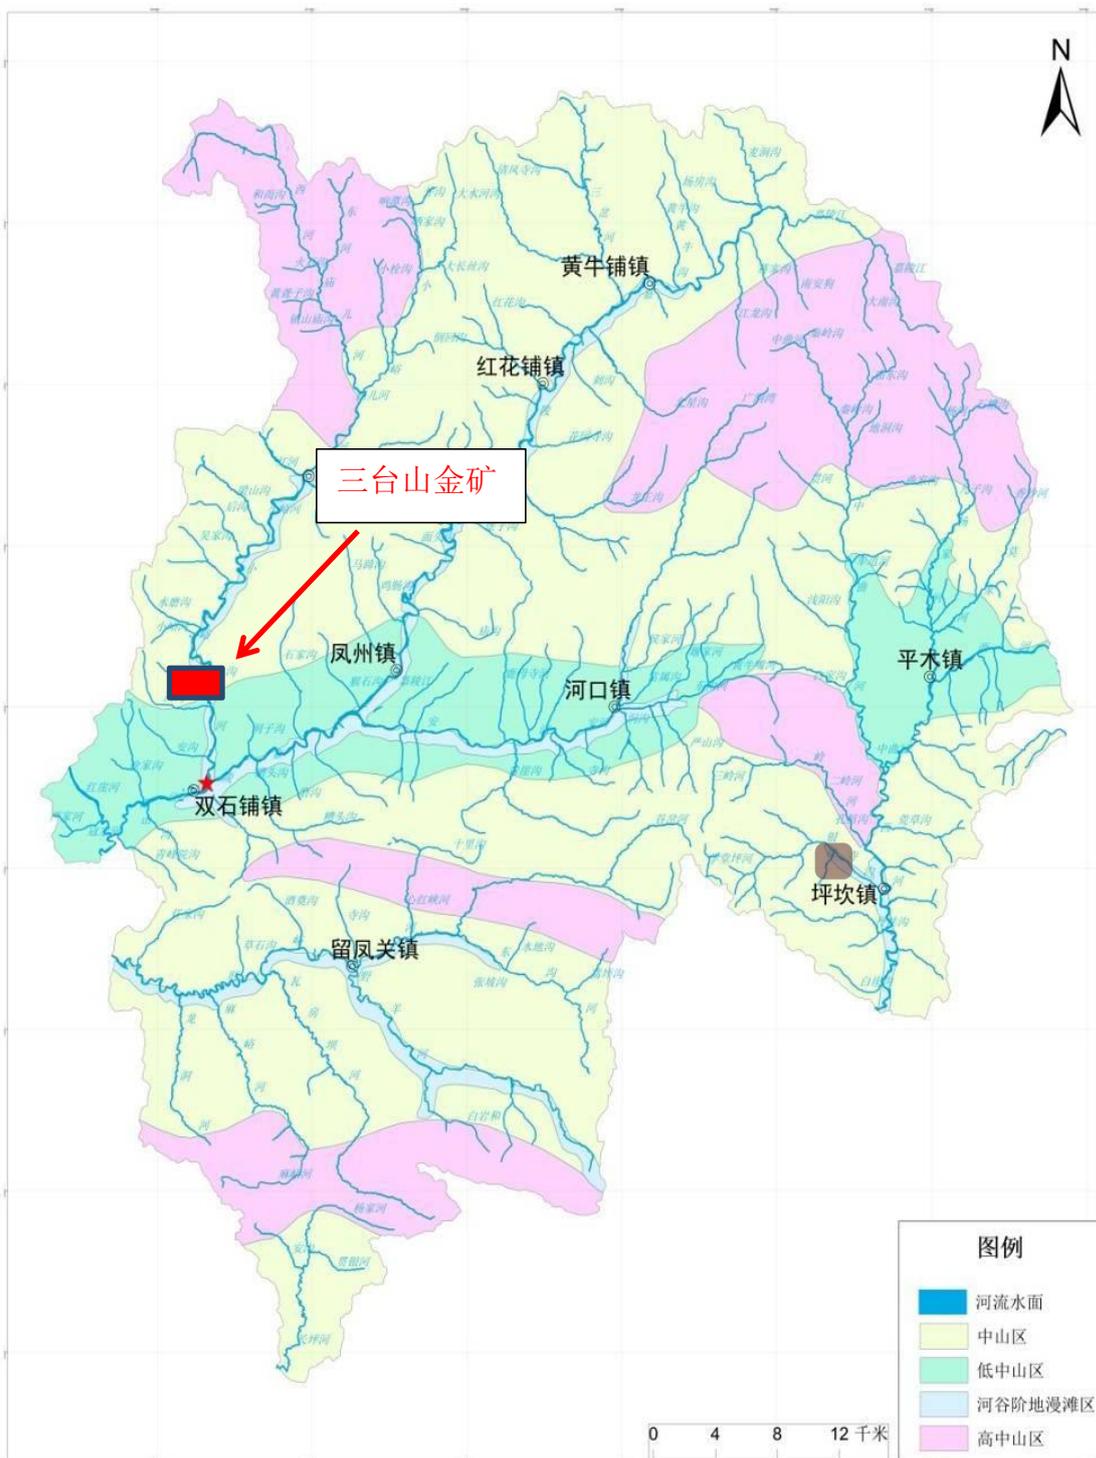
图 2-5 凤县地形地貌分区图

凤县整体属中山地貌，地势东北高，西南低，山高坡陡，山川相间。一般高程 1000m 以上，最高点透马驹高程 2738.7m，最低点费家庄高程 905m，相对高差一般为 400m~700m，最大高差 1834m，县城所在地双石铺高程 960m。沟壑密度 0.73km/km²，侵蚀模数 974t/km²，水土流失面积 32.3%。按照地貌成因类型，可将境内地貌划分为构造剥蚀山区和侵蚀堆积河谷区（图 2-5）。

构造剥蚀山区按绝对高程分为高中山区（高程>2000m）、中山区（高程 1500m~2000m）和低中山区（高程 1000m~1500m）。高中山区山势陡峭，人烟稀少，植被茂密，人类工程干预少，各种地质灾害少见；中山区有人员零星居住，森林分布不均，地质灾害较少；低中山区山坡较平缓，河谷宽度大，多呈“U”型谷，植被发育较差，居住人员较多，人类工程干预较明显，地质灾害较严重。

侵蚀堆积河谷区主要指嘉陵江、安河、小峪河、旺峪河和西河等河床和漫滩阶地区。海拔 1000m 以下，居住人员集中，人类工程干预明显，一旦成灾，损失会相当严重。

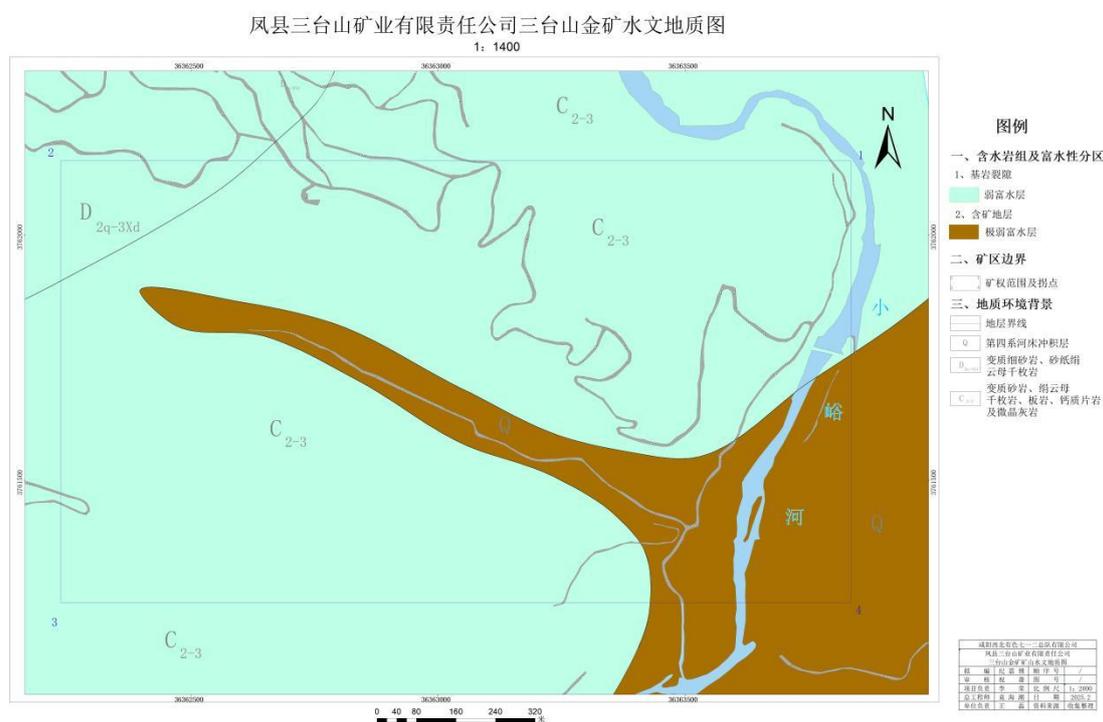
图 2-8 矿区水文地质图

区内基岩裂隙水属于弱富水或极弱富水，主要矿体及坑道位于当地侵蚀基准面（958m）以上，地形有利自然排水，属以裂隙含水层充水为主的水文地质条件简单的矿床。通过矿床的开采条件及矿床充水的影响因素分析，降水入渗受岩性、构造影响对矿坑充水影响较小。区内沟谷发育，地形切割强烈，地下水便于沟谷排泄，一般不可能造成对上部矿床入侵。含矿地层为弱富水区，对矿坑充水影响不大。各矿段距离主河流（最低侵蚀基准面）较远，不存在主河流对矿床的侵没问题。

综上，矿区水文地质条件为简单型。

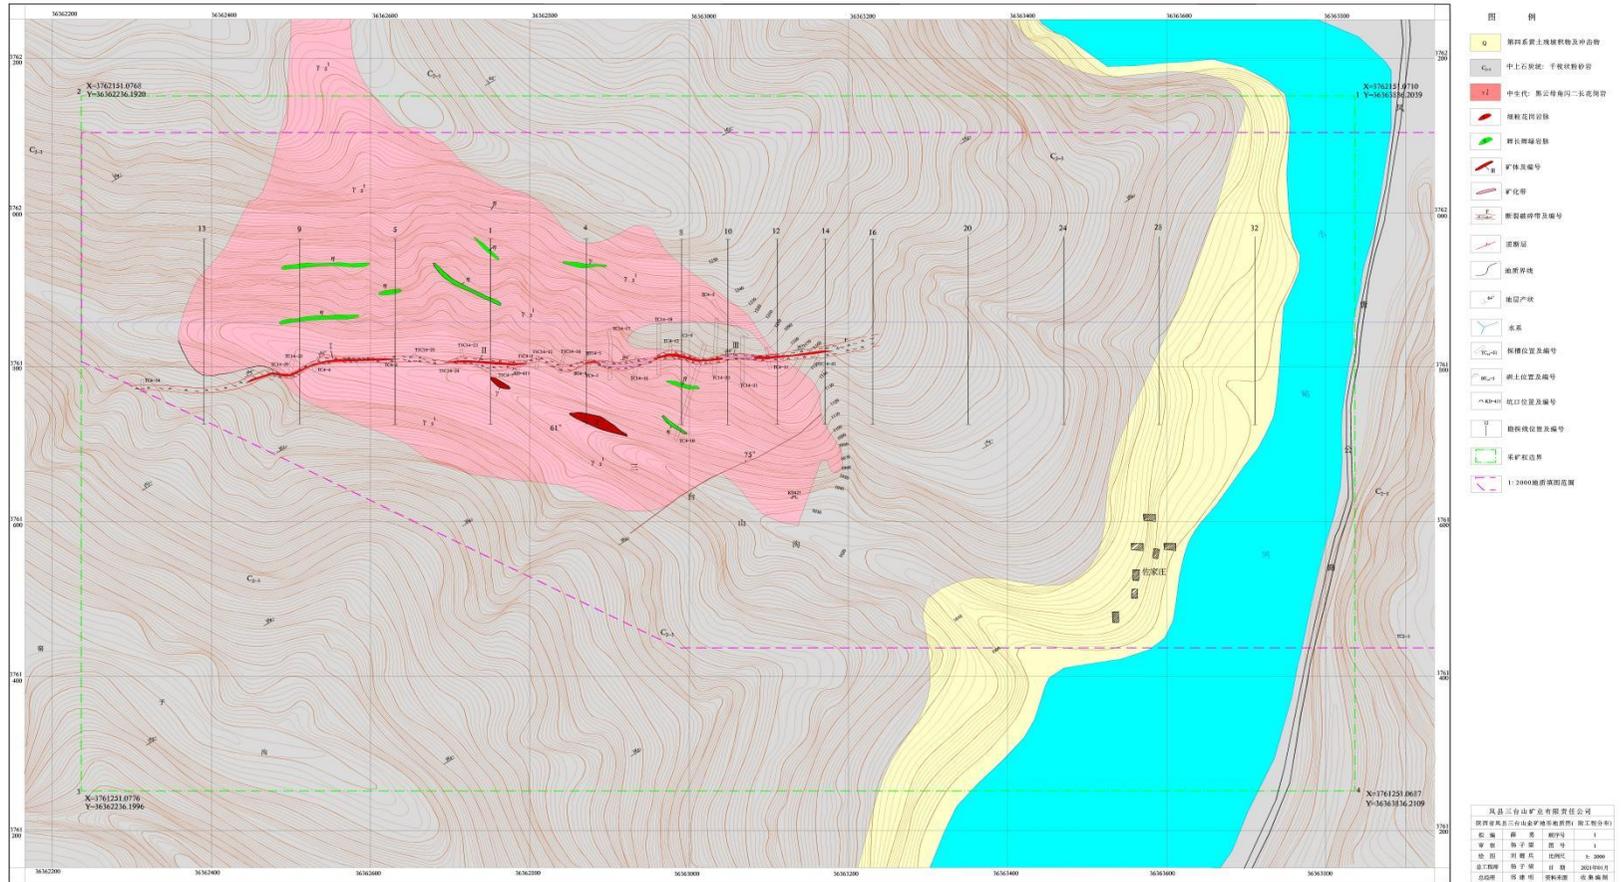
图 2-9 矿山地形地质图

陕西省凤县三台山金矿地形地质图(附工程分布)
1:2000

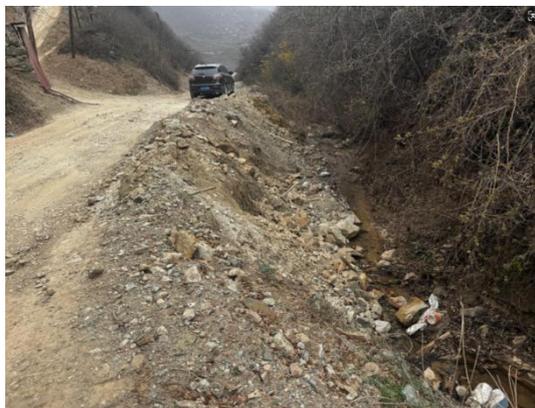
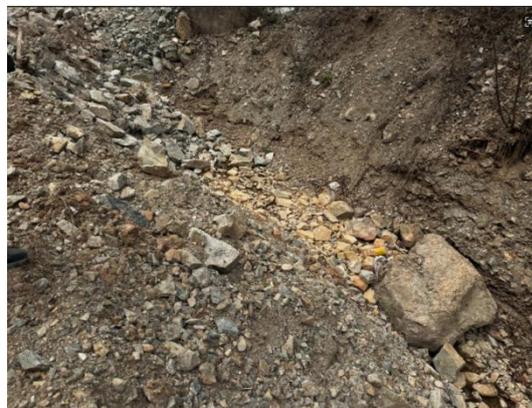
虽然该点进行了核销，但局部过水涵管有堵塞的情况，沟内仍堆积少量碎石、块石及泥沙、沟道上游土墙有破坏。左侧土质道路紧邻沟道，施工堆积物可能加剧水流改道和侵蚀。沟道两侧植被稀疏，部分区域裸露，反映出水土流失问题。沟内有垃圾，表明受人类活动影响。整体来看，该沟道存在仍存在部分松散堆积体，在暴雨或融雪时可能发生局部冲刷和堆积。矿山所在沟道内修建有排洪系统，由沟口处延伸至沟内2号回风井口处，长度总计约300m，明渠横截面呈梯形，底

照片3.7 河道堵塞（镜向31°）

照片3.8 河道堵塞（镜向57°）

部宽2.4m，上部开口宽2.6m，深2.8m。采用谢才公式（ $Q=AC\sqrt{Ri}$ ）对矿山现存截排水沟过水能力进行估算，得到矿山现存排水系统最大过水能力为 $Q=403\text{m}^3/\text{s}$ 。满足现有暴雨时防所需能力。本次计划对矿山后续做出治理、监测措施，如整修、疏通、维护等措施。

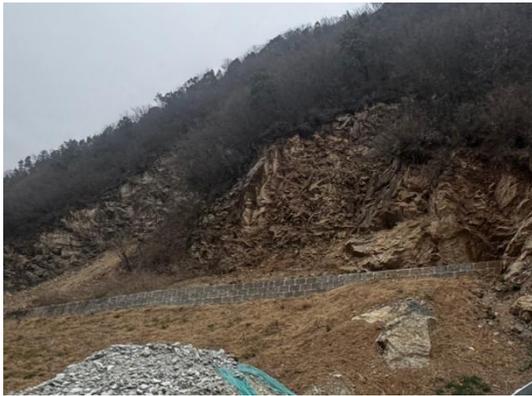
照片3.11 BT1（镜向30°）

综合来看，治理后的地质灾害区仍存在一定的危险性，部分危岩威胁过往行人以及车辆安全，故本方案计划补充监测工程以提高监测预警能力。

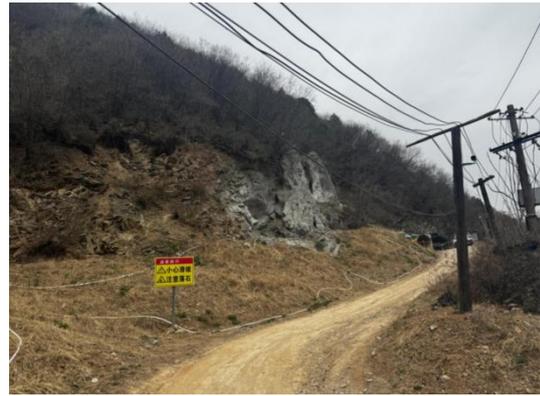
BT2所在坡体坡脚高程1040m。该BT2由于矿山道路修建以及回风井口建设开挖坡面所致。高22m、宽43m、平均厚度2m，体积约1600m³，崩落方向 185°。出露基岩为千枚岩，岩层产状：346°∠58°，节理裂隙发育(212°∠53°、285°∠68°)。平面形态近似矩形，剖面为直线型。发育坡面原开挖有2号回风井，后井口周边岩体受开挖影响稳定性差进而发生崩塌灾害将2号井口埋伏在松散崩积体下部。现矿山已于该坡段西端坡脚处重新修建回风井口。可能性中等，危害程度小，危险性小。进一步监测即可。

照片3.12 BT2（镜向80°）

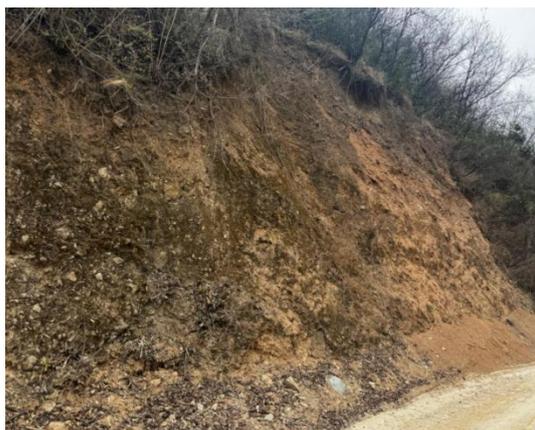
XP1位于废石场南部上行道路左侧，所在坡体坡脚高程1055m。该不稳定斜坡由于矿山道路修建开挖坡面所致。高7m、宽6m、平均厚度0.5m，体积约15m³，崩落方向34°。平面形态近似矩形，剖面为直线型；该崩塌为矿山道路修建开挖坡体所致。现坡面节理裂隙发育且岩层厚度不大，长期风化、雨淋可导致表层危

照片3.13 XP1（镜向140°）

危险性现状评估：现状条件下，不稳定斜坡处于基本稳定状态，可能性中等，危害程度小，危险性小。

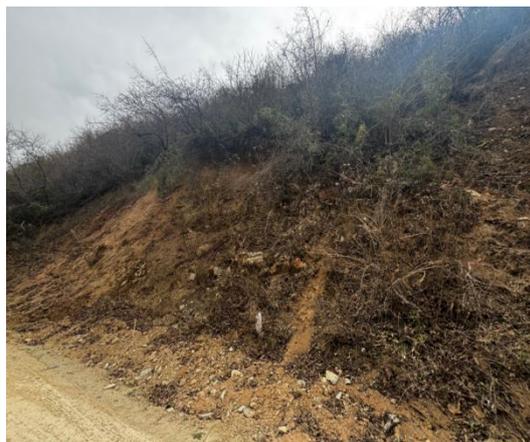
XP2位于废石场南部上行道路左侧，XP1西南侧，所在坡体坡脚高程1050m。该不稳定斜坡由于矿山道路修建开挖坡面所致。高9m、宽10m、平均厚度0.6m，体积约30m³，崩落方向53°。平面形态近似矩形，剖面为直线型；该崩塌为矿山道路修建开挖坡体所致。现坡面节理裂隙发育且岩层厚度不大，长期风化、雨淋可导致表层危岩体小范围掉块。在降水等不理影响因素作用下可能失稳坠落，存在隐患，威胁下部矿山道路及往来于道路的矿山作业工人及车辆。威胁其下部工业场地、来往作业工人及运矿车辆的安全。

照片3.14 XP2（镜向140°）

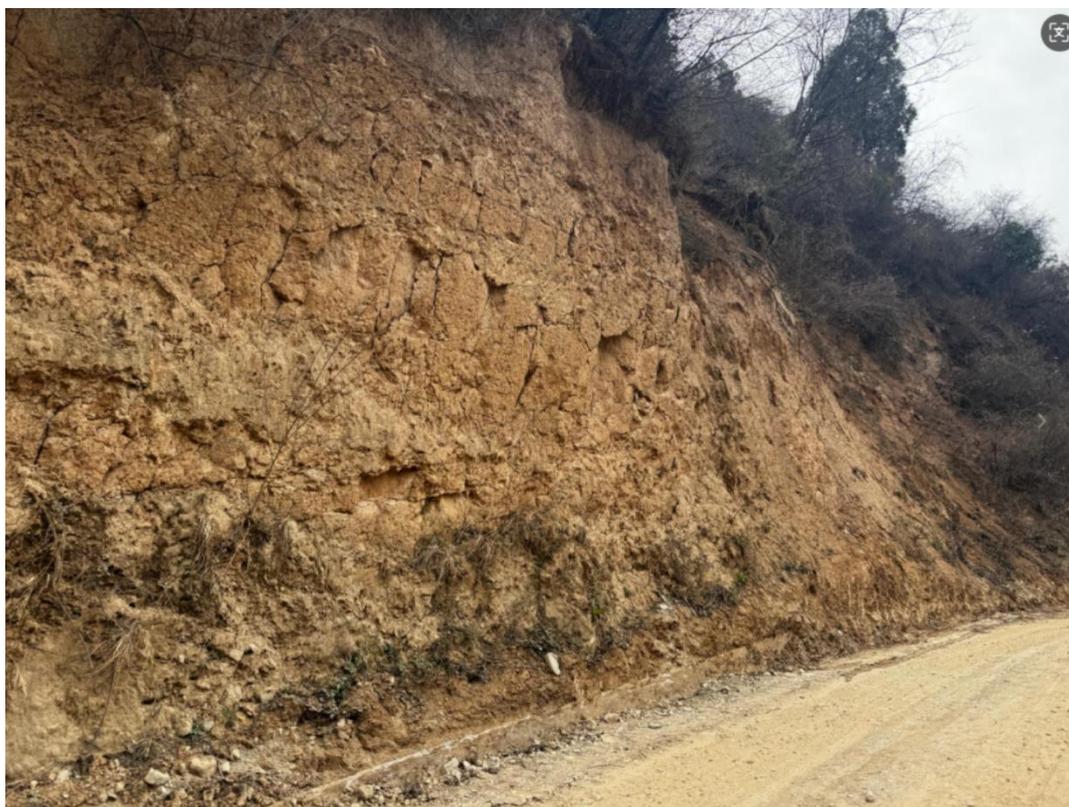
XP3位于PD1006工业场地东部上行道路左侧，所在坡体坡脚高程1040m。该不稳定斜坡由于矿山道路修建开挖坡面所致。高7m、宽12m、平均厚度0.5m，体积约20m³，崩落方向63°。平面形态近似矩形，剖面为直线型；该崩塌为矿山道路修建开挖坡体所致。现坡面节理裂隙发育且岩层厚度不大，长期风化、雨淋可导致表层危岩体小范围掉块。在降水等不理影响因素作用下可能失稳坠落，存在隐患，威胁下部矿山道路及往来于道路的矿山作业工人及车辆。威胁其下部工业场地、来往作业工人及运矿车辆的安全。

照片3.15 XP3（镜向140°）

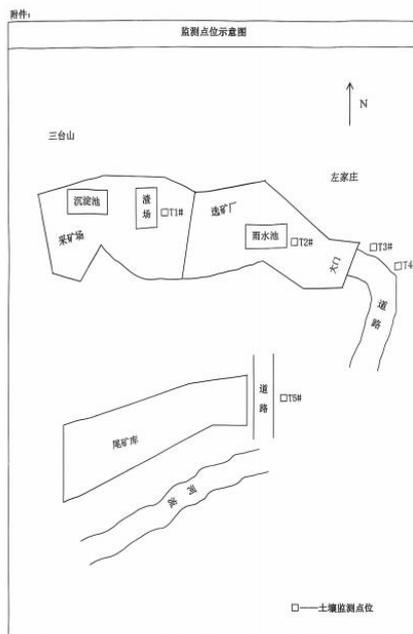
图3-3 土壤监测结果

土壤监测结果							
监测项目	单位	1# 矿南堆 东南侧 (S2024278)	2# 矿南堆 东南侧 (S2024279)	3# 选矿厂门口 东南侧 (S2024280)	4# 选场堆堆北 侧堆 (S2024281)	5# 尾矿库 北侧堆 (S2024282)	标准限值
pH值	无量纲	8.36	7.63	8.12	7.72	8.40	/
氟化物	mg/kg	579	424	449	471	720	/
硫化物	mg/kg	0.85	0.98	0.90	0.94	0.87	/
石油烃 (C ₁₀ -C ₂₆)	mg/kg	6ND	6ND	6ND	6ND	6ND	4500
汞	mg/kg	0.271	0.170	0.195	0.314	0.193	38
砷	mg/kg	29.3	56.4	13.5	17.3	16.8	60
镉	mg/kg	3.39	2.54	1.71	1.73	1.14	65
铅	mg/kg	166	534	116	106	76	800
镍	mg/kg	67	73	67	67	80	900
铜	mg/kg	39	189	30	32	30	18000
钴	mg/kg	0.6	0.7	0.6	0.6	0.5	/
铀	mg/kg	120	269	151	286	171	/
结论	本次监测,凤县三台山矿业有限责任公司各监测点土壤中监测项目(除pH值、氟化物、硫化物、砷、铜外)污染物含量监测结果,均符合GB 36600-2018《土壤环境质量 建设用地土壤污染风险管控标准》表1和表2筛选值第二类用地要求;pH值、氟化物、硫化物、砷、铜无控制要求,不予评价。						
备注	1、监测结果中“ND”表示未检出,“ND”前的数字为方法检出限; 2、本报告中标注“★”的项目,分包有资质的第三方公司检测。

根据《土壤环境质量农用地土壤污染风险管控标准》(GB/T 36660-2018), 矿区工业场地及周边耕地土壤中上述元素低于农用地土壤污染风险筛选值,符合旱地土壤环境质量标准。

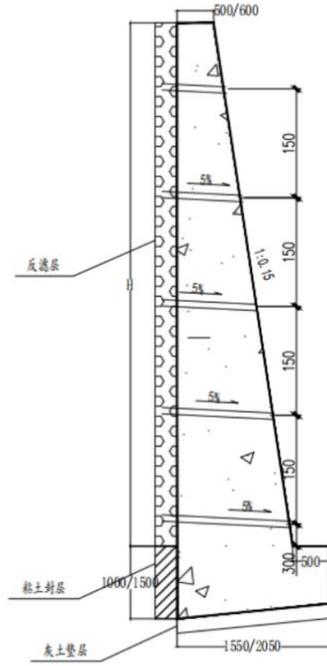
图 5-1 护岸墙设计图

(2) 在废石场道路旁设置浆砌石护岸墙。护岸墙采用重力式设计,墙顶宽 0.6m,拦渣墙地面以上高度 3m,拦渣墙面坡比 1:0.2,背坡坡比 1:0.1,墙脚设置排水沟;墙底应设置在原始地层之上,且基础埋深不小于 1m。拦渣墙每隔 10m 设置伸缩缝,挡渣墙轴线转折处、地形变化大、地质条件、荷载和结构断面变化处,应增设伸缩缝;墙身设置排水孔,间隔 2m,呈梅花形布置。

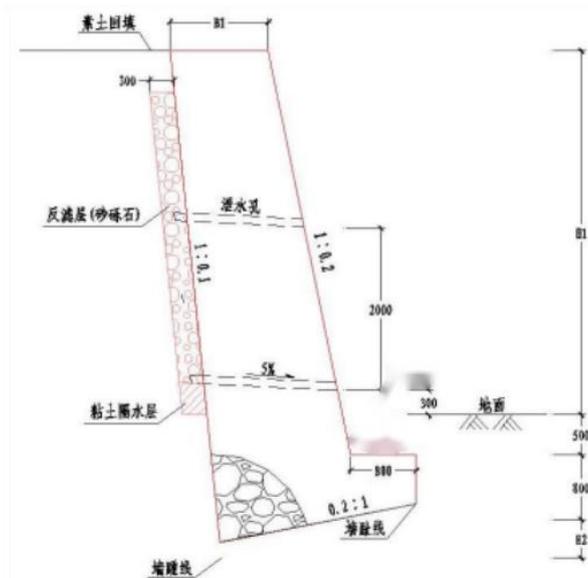
图 5-5 拦渣墙设计图

(3) 在 PD1006m 硐口工业场地东部与选矿工业场地衔接处 PD1006m 硐口工业地坡脚位置设置浆砌石拦渣墙。拦渣墙采用重力式设计，墙顶宽 1.0m，拦渣墙地面以上高度 5m，拦渣墙面坡比 1:0.2，背坡坡比 1:0.1，墙脚设置排水沟；墙底应设置在原始地层之上，且基础埋深不小于 1m。拦渣墙每隔 10~15m 设置伸缩缝，挡渣墙轴线转折处、地形变化大、地质条件、荷载和结构断面变化处，应增设伸缩缝；墙身设置排水孔，间隔 2m，呈梅花形布置。

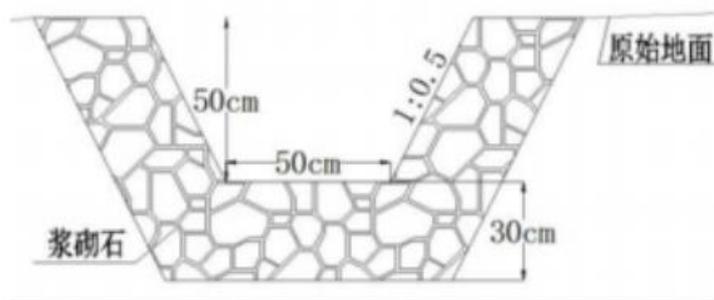
图 5-7 截排水沟尺寸大样图

(4) 在 PD1006m 硐口采矿工业场地靠山侧坡脚处设置浆砌石截水沟，截水沟采用梯形断面，底宽 0.5m，净深 0.5m，截水沟布置尽量利用地形，将北侧坡面汇水经截水沟与东侧拦渣墙下排水沟相连，于选矿工业场地内的排水系统排出，避免对下部场地的冲刷。

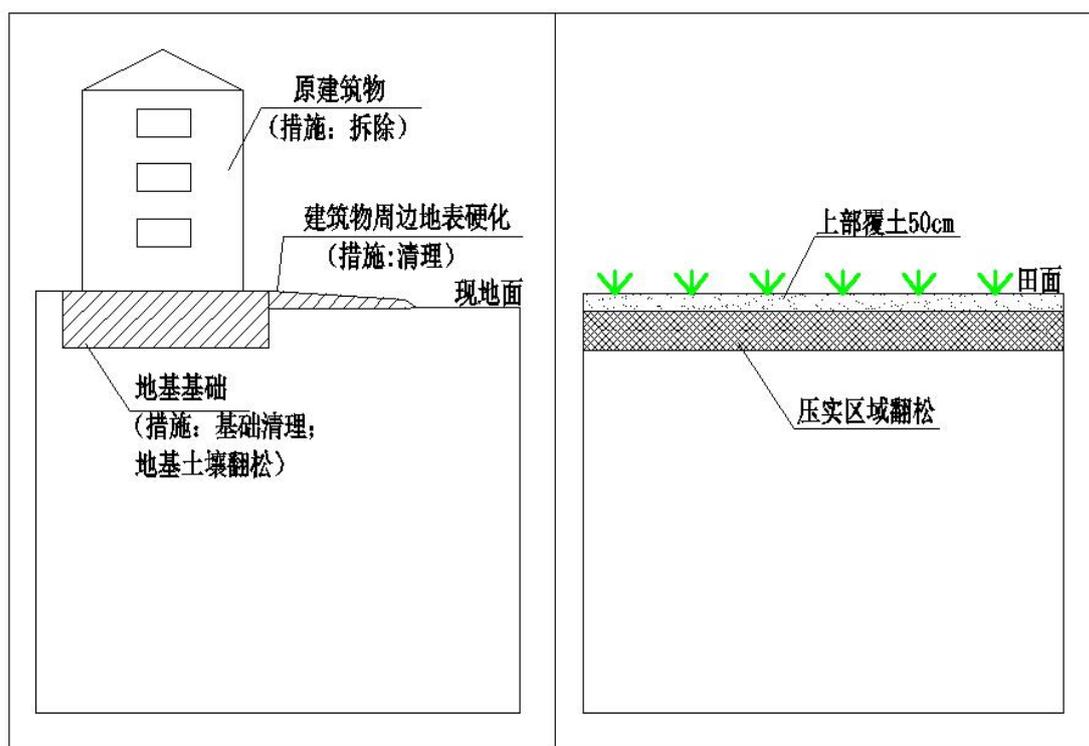
图 5-4 耕地复垦立面示意图

设计该复垦单元复垦为旱地，覆土厚度50cm，土源外购。

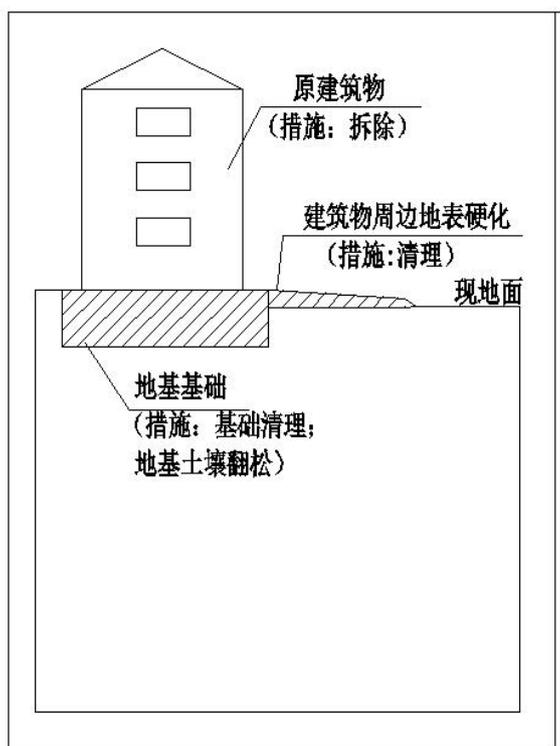
图5-5 复垦拆除工程立面示意图

对建筑物和构筑物等进行拆除，采矿结束后，现有建筑将悉数拆除，由于所拆建筑均为低层砖混结构建筑，拆除时可直接用大型液压机械直接自上而下整体拆除，可回收的材料较多，对于砖瓦等可以再利用的建筑材料，可选择就地销售给当地村民用于房屋建设等（见图5-5）。

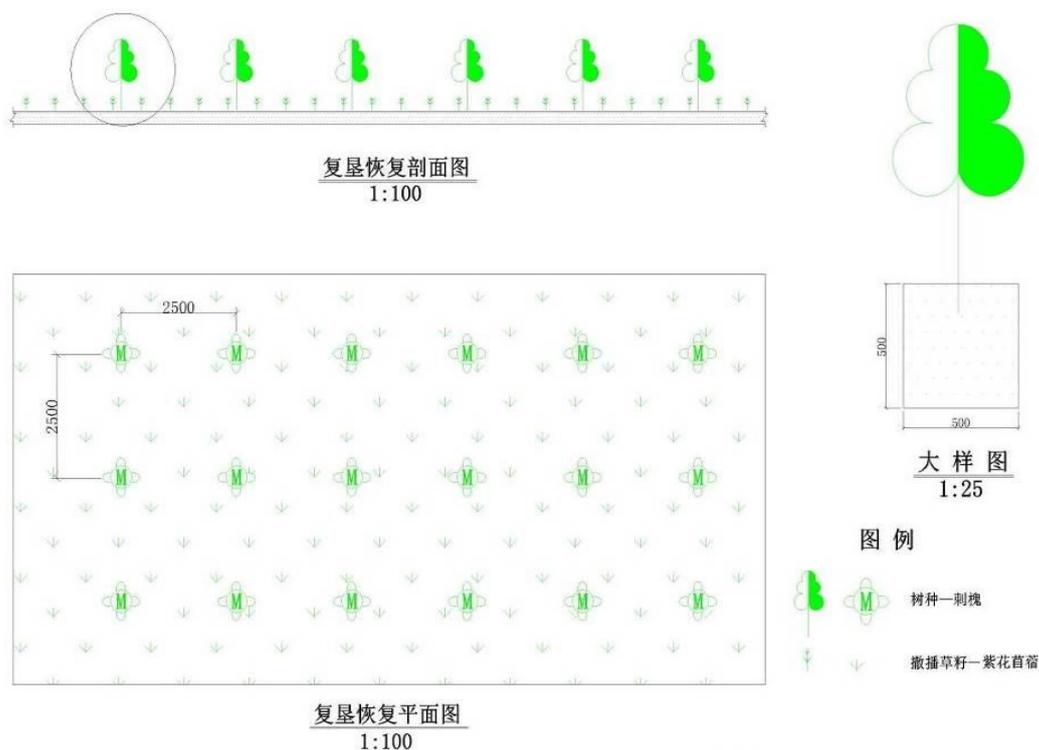
图5-6 乔木林地复垦平面示意图

树种配置	混交方式	种植方式	整地	株距 m	行距 m	苗木种子规格	定植苗、种量 株、Kg/hm ²
刺槐、油松	株间 撒播	植苗	穴状整地	2.5	2.5	3年实生	1600
紫穗槐		植苗	穴状整地	1.5	1.5	2年实生	3334
紫花苜蓿		条播	全面整地	—	—	一级种	30.0

备注：刺槐、油松栽植数量比例为 1：1；紫花苜蓿播深 2cm-3cm；

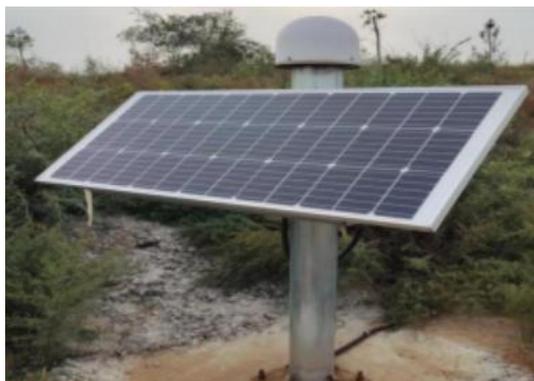
图 5-8GNSS 一体化监测站安装效果图 1

安设GNSS实时在线监测设备4台，主机安设于办公生活区，实时动态监测形变位移与土地损毁，出现异常时及时预警。

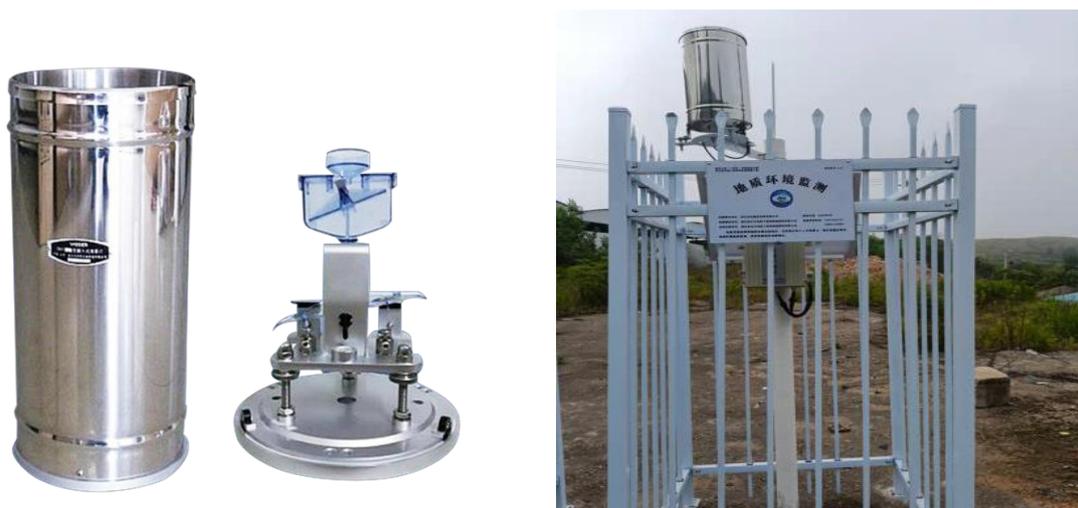
图5-10 ZDHD-JYL 翻斗式雨量计

降雨量监测采用雨量计进行监测。翻斗式雨量计是由感应器及信号记录器组成的遥测雨量仪器，感应器由承水器、上翻斗、计量翻斗、计数翻斗、干簧开关等构成；记录器由计数器、录笔、自记钟、控制线路板等构成。

其工作原理为：雨水由最上端的承水口进入承水器，落入接水漏斗，经漏斗口流入翻斗，当积水量达到一定高度（比如 0.01 毫米）时，翻斗失去平衡翻倒。而每一次翻斗倾倒，都使开关接通电路，向记录器输送一个脉冲信号，记录器控制自记笔将雨量记录下来，如此往复即可将降雨过程测量下来。布设于PD1046 采矿工业场地上部。
