凤县坪坎镇采矿队关门沟铅锌矿  
矿山地质环境保护与土地复垦方案

凤县坪坎镇采矿队  
二〇二五年六月

编制单位:宝鸡西北有色七一七总队有限公司(盖章)

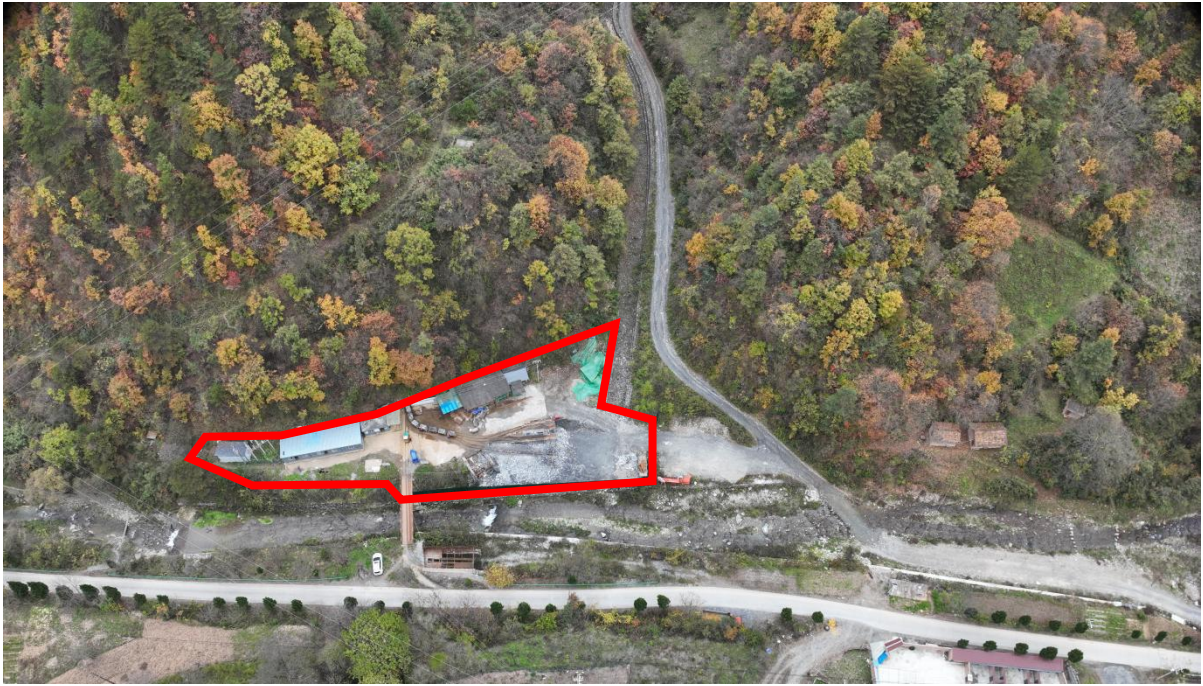
照片 1-1 工业场地（镜向 195°）

工业场地主要位于关门沟沟口附近，占地 0.323hm<sup>2</sup>，PD501（1024m）平硐位于该处，为矿山目前主要生产平硐（见照片 1-2），PD501 硐口两旁布置有值班房、空压房、配电室、临时工棚、临时堆矿场等辅助生产设施（见照片 1-3、1-4）。生产原矿石销售于二里河铅锌矿有限公司，废石全部充填采空区，堆矿场总库容 2.10×10<sup>4</sup>m<sup>3</sup>，仅有矿石临时堆放，可满足生产需求，在硐口附近无堆积现象（见照片 1-5）。

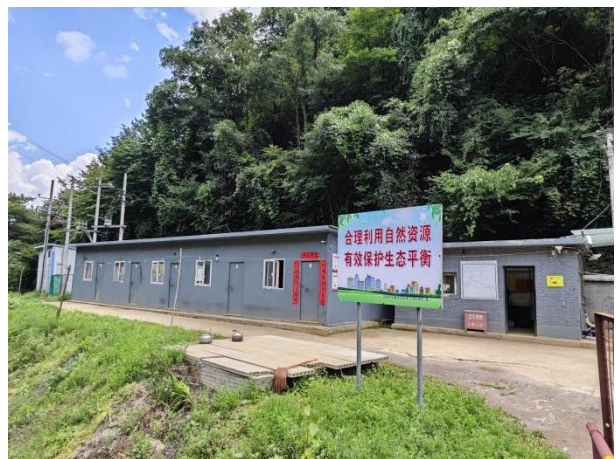
照片 1-3 值班房（镜向 150°）

0.323hm<sup>2</sup>，由于采矿活动致使关门沟口原有生态林地遭到破坏，原有内陆滩涂遭到破坏，场地建设使用后与周围开阔平坦的地势形成明显反差，对地形地貌景观破坏严重，见第一章照片 1-3、1-4 所示。

工业场地主要位于关门沟沟口及两侧，高程 1221m，场地内有 PD501 主平硐，为矿山目前主要生产平硐，PD501 硐口两旁布置有值班房、空压房、配电室、临时工棚、运输铁轨、储矿槽等辅助生产设施（见第一章节照片 1-1、1-2、1-3 所示）。堆矿场位于工业场地西北侧，本项目为在生产矿山，采矿时一般沿矿脉开采，废石回填采空区，仅在场内临时堆放矿石，矿石会定期清运（见第一章节照片 1-4 所示）。

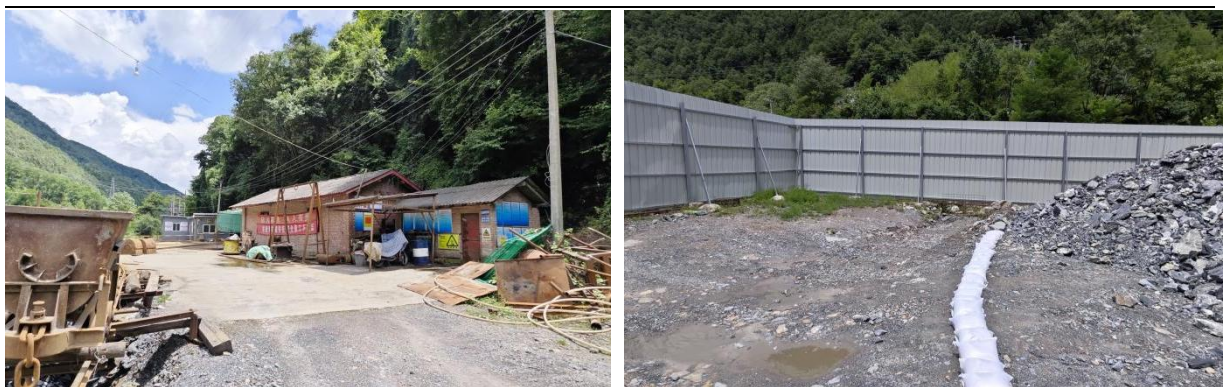
照片 1-4 出矿小车（镜向 130°）

照片 1-5 堆矿场远景（镜向 135°）

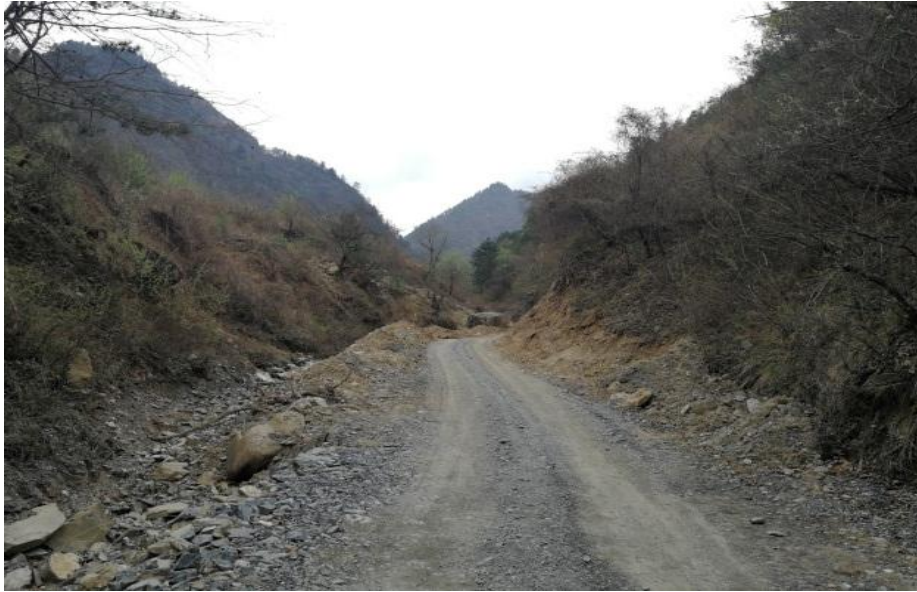
矿区内道路主要为关门沟沟道内的土质路面，局部废渣铺垫，长度约 1km，主要连接生产生活区—爆破器材库—废弃渣堆场，由矿山企业自行修建，后经改扩建，路面宽

约 4m，占地面积 0.189hm<sup>2</sup>，见照片 1-7 所示。

照片 1-7 矿山道路（镜向 220°）

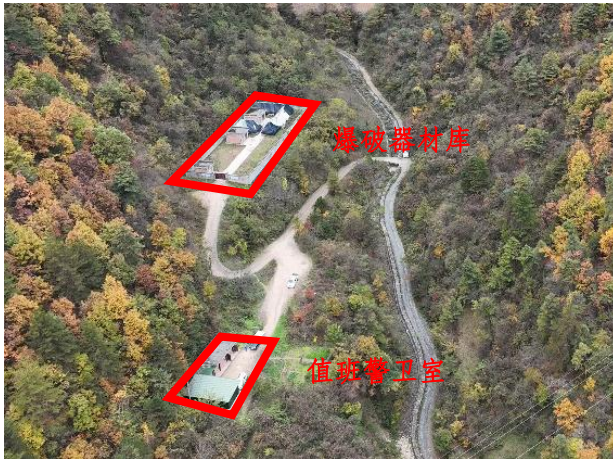
爆破器材库设在关门沟距沟口约 150m 远的半山腰处，布置有炸药库、雷管库、值班警卫室等，占地面积约 0.413 hm<sup>2</sup>，见照片 1-7、1-8 所示。

照片 1-7 爆破器材库（镜向 230°）

爆破器材库位于关门沟沟谷东侧高于沟谷 10 余米的半坡上，距关门沟沟口直线距离约 500 余米，场地内布置有炸药库、雷管库和值班室，占地面积约 0.413hm<sup>2</sup>，见第一章照片 1-7、1-8 所示。

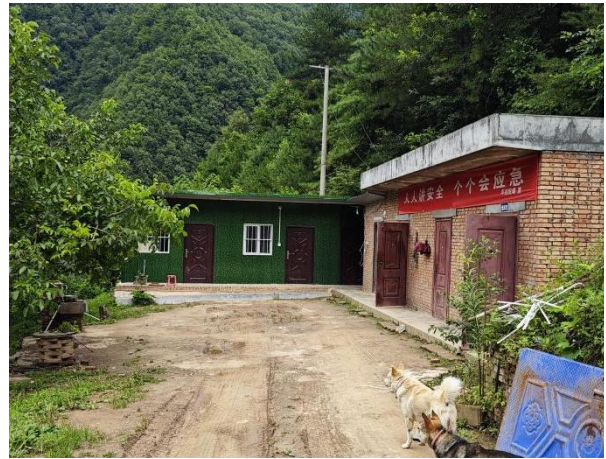
照片 1-8 值班警卫室（镜向 50°）

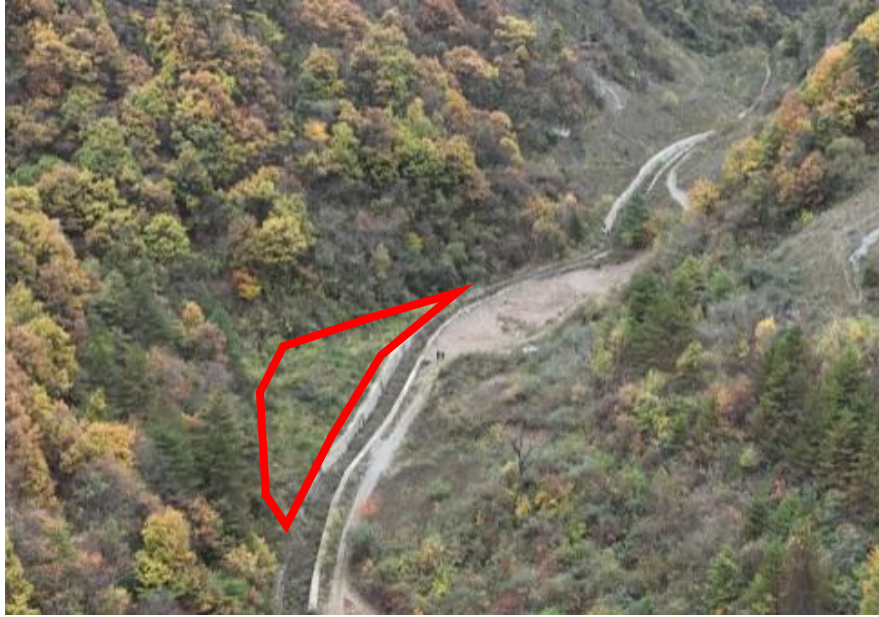
照片 1-9 Z1 渣堆（镜向 140°）

Z1 废渣堆位于关门沟沟道南侧缓坡地段，为早期坪坎镇采矿队关门沟铅锌矿采矿产生的废渣石堆积而成。该废石堆长约 54m，平均宽约 20m，堆积厚度 1.5~4.5m，占地面积约 0.082hm<sup>2</sup>，废石量约 2310m<sup>3</sup>，该废渣堆坡脚已修建了拦渣墙及排洪渠进行了治理。

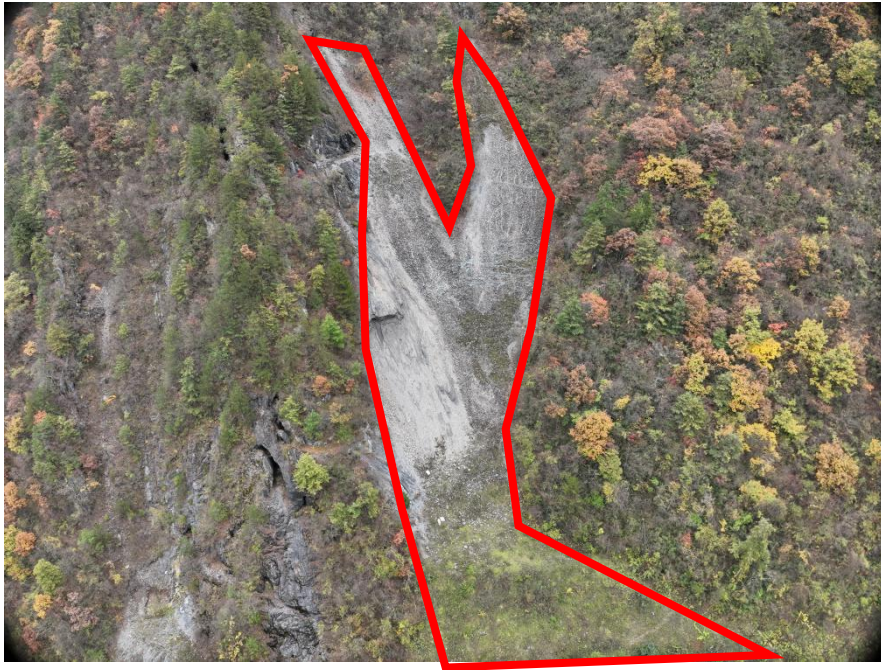
照片 1-10 Z2 渣堆（镜向 100°）

Z2 废渣堆位于关门沟沟道南侧缓坡地段，为早期坪坎镇采矿队关门沟铅锌矿采矿产生的废石堆积而成。该废石堆沿斜坡自然堆积，废渣主要分布在坡脚平缓地段，呈堆积平台，平台分布长度约 140.0m，平均宽约 17.0m，堆积厚度 3.6~6.9m，占地面积约 0.176hm<sup>2</sup>，废石量约 7297.5m<sup>3</sup>，该废渣堆坡脚已修建了拦渣墙及排洪渠进行了治理。

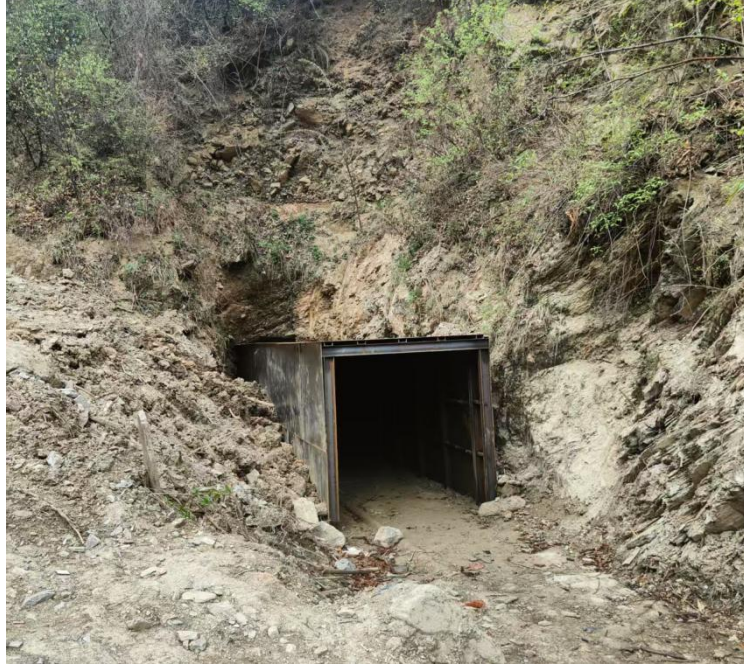
照片 1-11 第二安全出口（镜向 240°）

第二安全出口位于关门沟沟道西侧，为早期坪坎镇采矿队关门沟铅锌矿生产平硐PD502（1250m）。

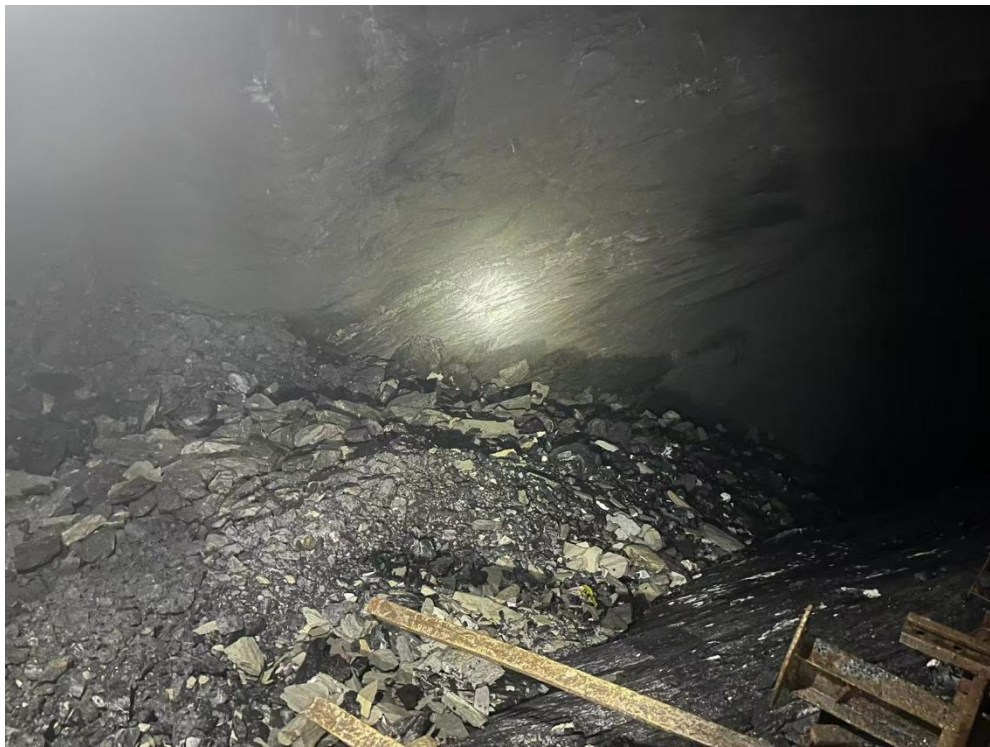
图 1-12 采空区充填现状

后续生产期间产生的废石回填至 1150 中段 37 线、39-40 线，1111 中段 39-40 线、1040 中段 41 线采空区，采用轨道运输将废石通过进路充填至采场。

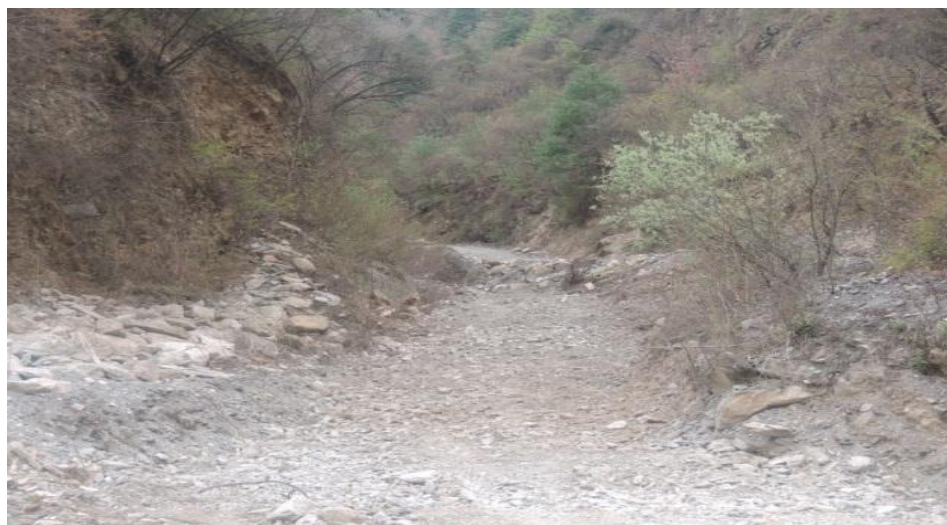
照片 2-3 关门沟水系河道（镜向 200°）

关门沟水系从矿区西侧由南向北流经，沟长约 1km，断面呈“V”字型，两侧坡度 20°~35°不等，局部较陡，植被较发育，平均纵向坡度 12°左右，矿体出露段因平整采场和修路，堆积大量废弃物，沟道而被堵塞。关门沟水系为季节性流水沟，平时无水，仅在暴雨或连阴雨期间可见地表径流，见照片 2-3 所示。

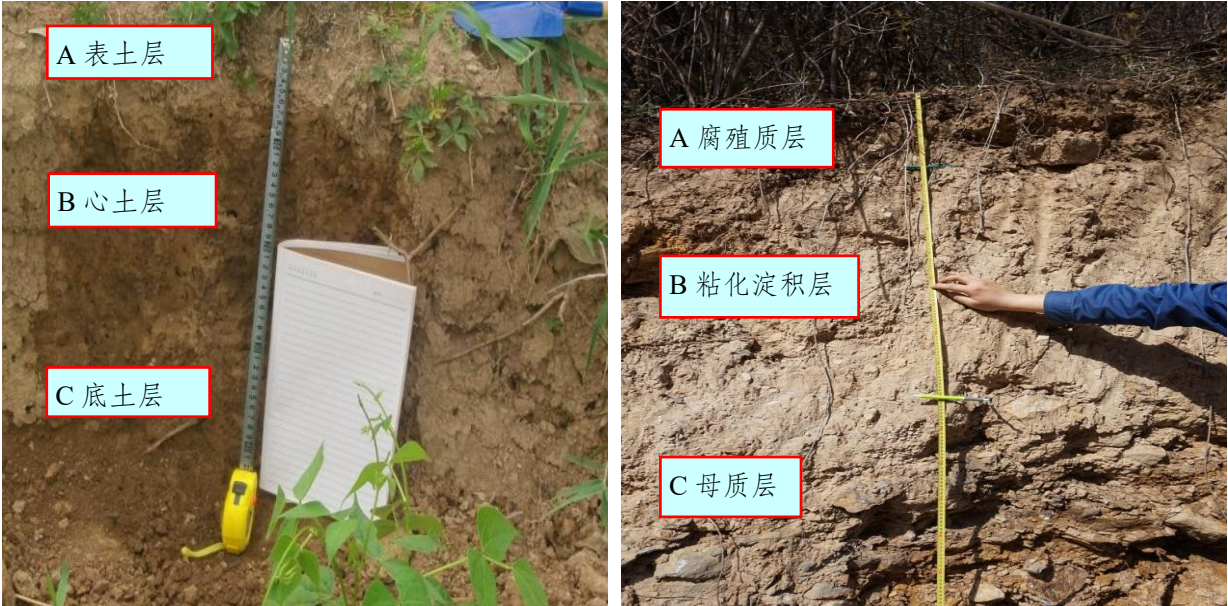
黄褐土成土于黄土母质，富含碳酸钙，分布于低山地带，多为森林草灌覆盖，垦耕面积较小。腐殖质层厚 10~20cm，有机质含量 3~5%，土层较厚，质地稍重，淋溶作用强烈，有较厚的粘化层和钙积层，保肥、蓄水性能尚好，土壤酸碱度 6.5~7.2，有机质平均含量约 3.14%，全氮 0.11%，碱解氮平均 79.5PPM，全钾 86.2PPM，全磷 1.9PPM。有机质和养分一般较好，但缺磷。矿区耕地土壤类型主要为黄褐土，土壤熟化时间五年以上，土壤侵蚀强度为中度至强度，粮食产量 200kg/亩左右，典型土壤剖面见照片 2-12。

黄棕壤土广泛分布在海拔 1500~2200m 的山地，PH 在 5.5~7.0 之间，呈中性至微酸性，有机质含量 1.5%，但矿物质营养元素较丰富，属高肥性土壤，而透水通气状况较差，详细可分普通、漂洗棕壤及棕壤性土等。本矿区林地土壤类型主要为黄棕壤土，森林覆盖率约 85%，林地典型土壤剖面见照片 2-13 所示。

照片 2-12 河谷耕地黄褐土土壤剖面(镜向 110°) 照片 2-13 山区林地黄棕壤土土壤剖面(镜向 285°)

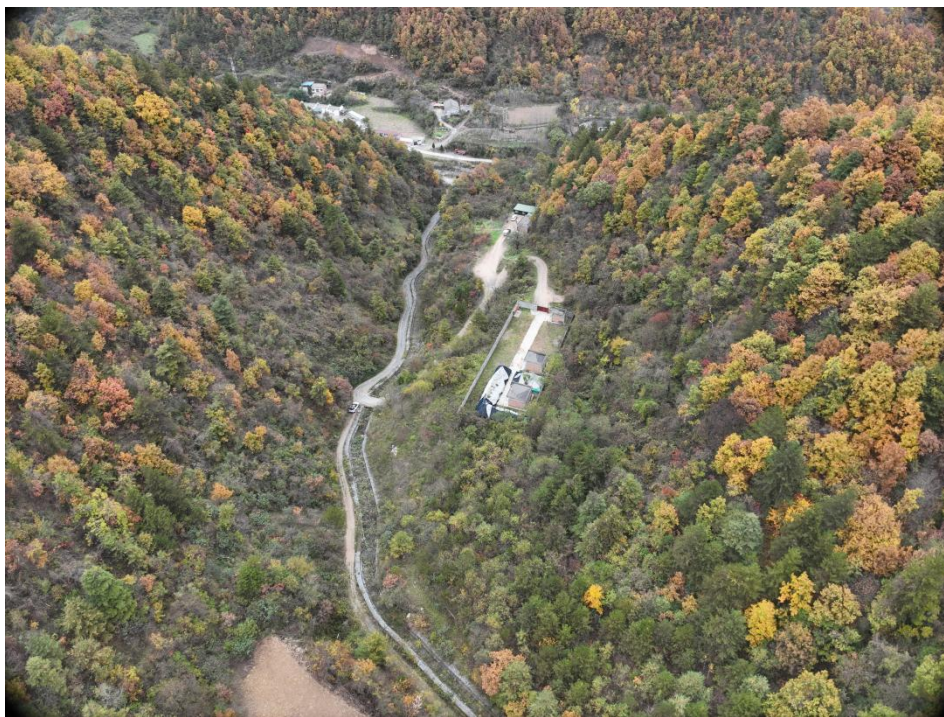
（2）土地复垦方面：表土运输，外购种植土 2563 m<sup>3</sup>；渣场整平、压实 0.258hm<sup>2</sup>；土壤培肥 0.258hm<sup>2</sup>；栽植槐树 200 株；栽植油松 100 株；播撒草籽 50kg。

照片 2-16 治理工程（镜向 340°）

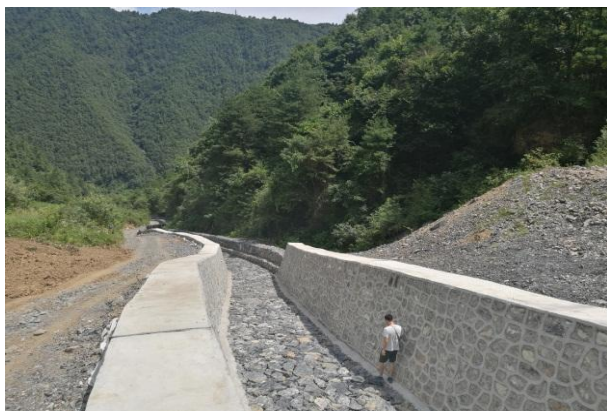
照片 2-17 拦渣墙及排洪渠(镜向 35°)

通过上述治理工作，使矿山地质环境得到了初步改善，治理效果见照片 2-17、2-18。

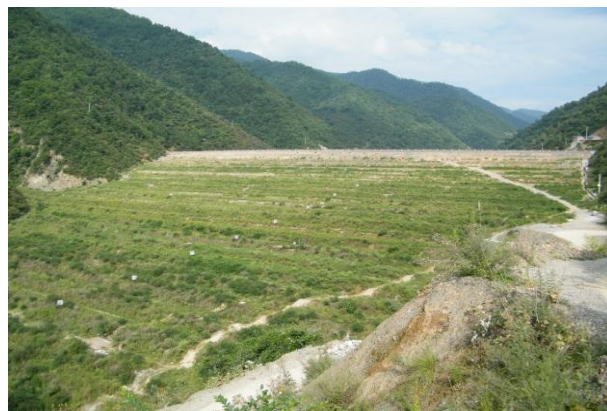
照片 2-18 森崖沟尾矿库治理(镜向 130°)

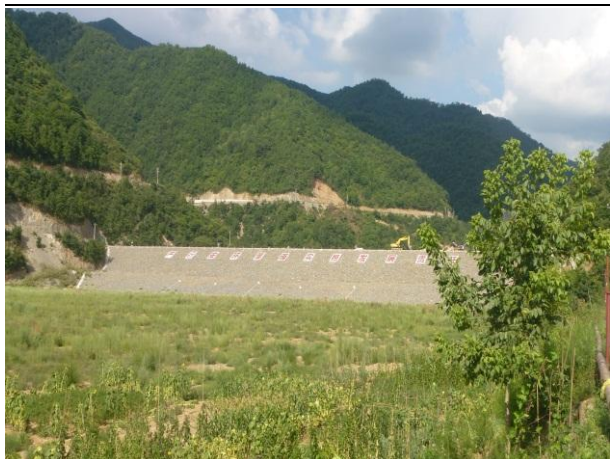
凤县人民政府和治理区主体企业陕西凤县四方金矿有限责任公司已经实施了废弃尾矿库复垦、孔棺村河道砌筑护面墙 1445.1m<sup>3</sup> 等一些地质环境的恢复治理工作，取得一定成效。2009 年凤县国局和四方金矿根据有关文件要求申报四方金矿地质环境综合治理项目财政补助资金，该项目拨付财政补助款 2000 万元。项目总投资 2185.74 万元，财政资助 2000 万元，凤县国土资源局自筹 185.74 万元作为配套资金，见照片 2-19、2-20。

照片 2-19 尾矿库复垦效果(镜向 240°)

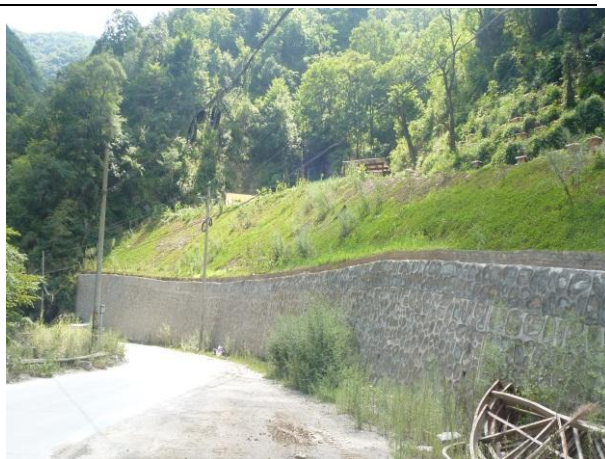
照片 2-20 渣堆治理效果(镜向 290°)

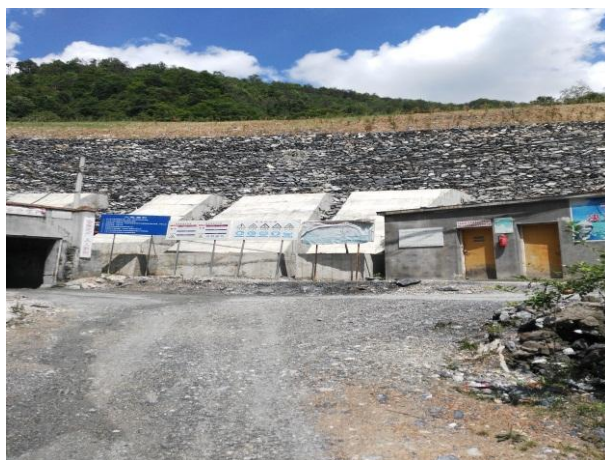
2011 年凤县国土资源局申请资金实施了《凤县寺沟矿山地质环境恢复治理项目》，完成的主要工作量有挡墙基础土方开挖  $60\text{m}^3$ ，截水沟开挖  $551\text{m}^3$ ，渣堆土方开挖  $11730.35\text{m}^3$ ，场地平整  $2537.75\text{m}^2$ ，人工修整边坡  $22436.53\text{m}^2$ ，防护围栏基础土方  $66.96\text{m}^2$ ，回填覆土  $8116.98\text{m}^3$ ，植树绿化 2593 株等工作，完成资金投入约 109.05 万元。通过上述工作减缓了矿山地质灾害，改善了矿山地质环境（见照片 2-21、2-22）。

照片 2-22 渣堆挡墙(镜向 245°)

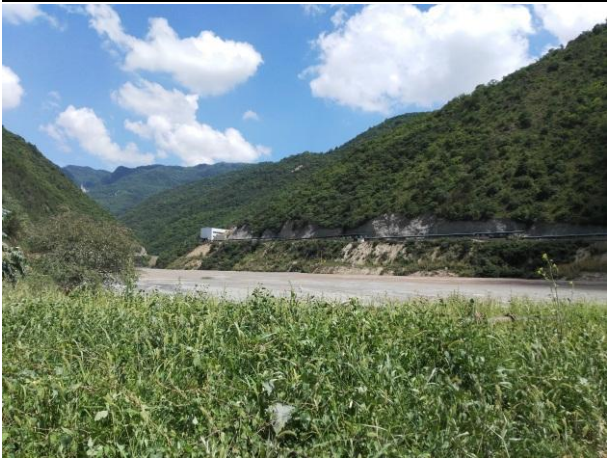
2001 年，铅硐山崩滑和强降雨诱发的弃渣泥石流造成了百万元的损失，矿方先后投资 800 多万元施工两道混凝土透水拦渣坝和三道柔性坝，控制了灾害的进一步发生，并对尾矿库坝面进行了复垦（见照片 2-23、2-24 所示）。

照片 2-23 复垦后的尾矿库(镜向 165°)

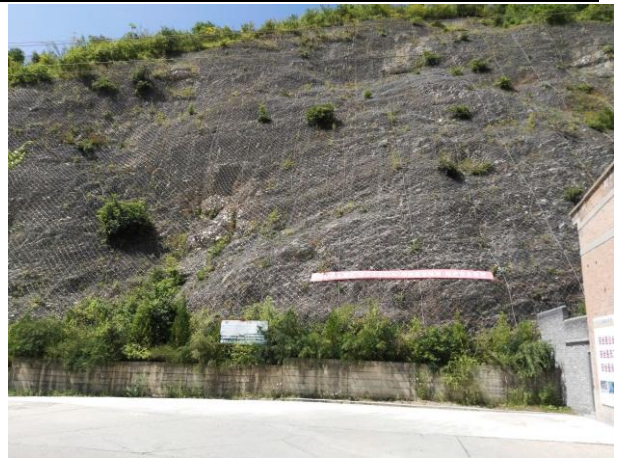
照片 2-24 治理后的滑坡(镜向 220°)

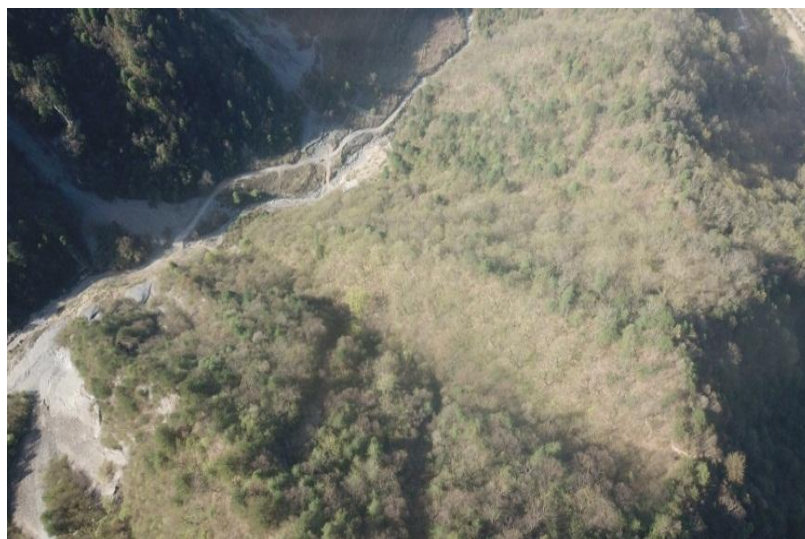
照片 3-9 采空区地表航拍图

采空区地面塌陷隐患（TX1）为矿体开采形成的采空区上部地表岩石移动范围。矿山经过近 30 年的生产，形成了大约 15.9 万  $\text{m}^3$  的采空区，目前形成的采矿中段 10 个（1204-900m），采空区除 900m 中段外其余中段均有，矿山留设有部分顶底柱，间柱，未形成大规模的连片采空区，部分采空区进行了废石充填。目前各中段围岩稳固性较好，巷道完整，采空区未发生大面积冒落。本次现状调查在采空区影响范围内的地表未发现地面塌陷、裂缝等剧烈地面变形迹象。地面塌陷影响范围内地表以乔木林地、采矿用地为主，人类活动稀少，无居民居住，无明确威胁对象。综合评估现状采空区地面塌陷隐患发育程度弱、危害程度小、危险性小，见照片 3-9 所示。

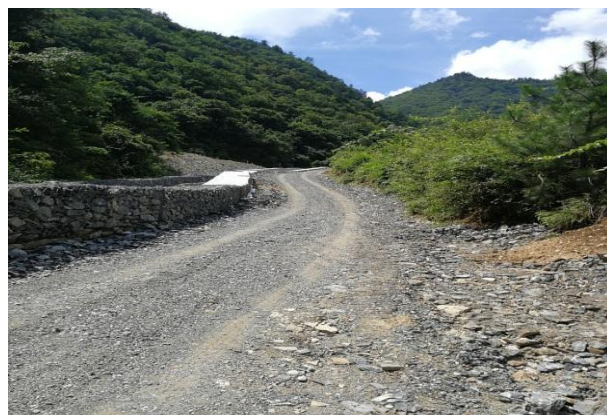
矿区内交通运输主要利用现有的村村通道路（沿坪路、银坪路、核坪路）以及关门沟内简易道路，乡村道路已建成多年，且已硬化，为区内重要交通干道。矿山道路沿关门沟沟道而建，占地面积约 0.189hm<sup>2</sup>，局部路段为拓宽路面，进行了山体开挖，开挖方量较小，对山区地形地貌景观影响较轻，见照片 3-12、3-13 所示。

照片 3-13 矿山道路（镜向 215°）

矿区进场道路直接利用现有村村通道路（沿坪路、核坪路、银坪路），宽约 4m，水泥路面，该道路经河口镇至龙口镇与 S212 省道陇凤路相接；矿山道路主要为 PD501 硐口场内道路和通往关门沟内道路，占地面积 0.189hm<sup>2</sup>，场内道路长 100m，通往关门沟内道路长约 1km，宽 3m，路面为碎石废渣铺垫，见本章节照片 3-12、3-13 所示。
