凤县福鑫铅锌矿

## 矿山地质环境保护与土地复垦方案

2025 年 6 月

编制单位：咸阳西北有色七一二总队有限公司

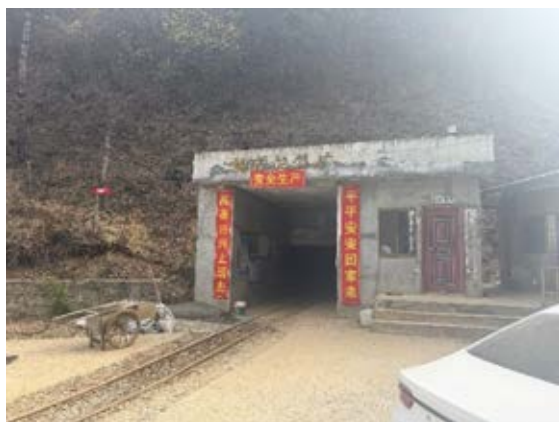
照片 1-1 PD1295 平硐口（镜向 160°）

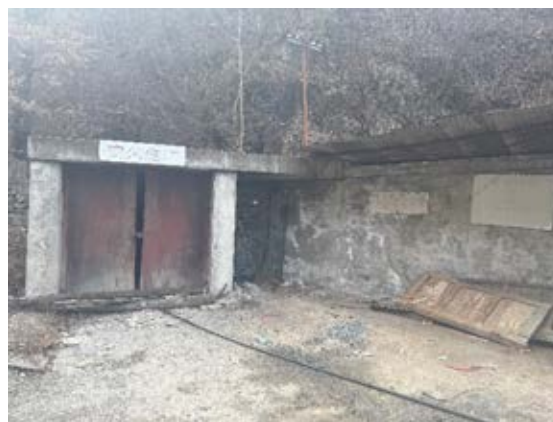
照片 1-2 PD1396 平硐口（镜向 250°）

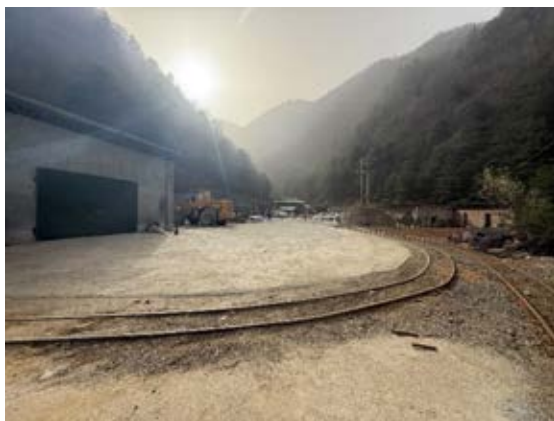
工业场地：矿山现状条件下分布有 PD1396 和 PD1295 两处工业场地。其中 PD1396 工业场地因上部矿体采矿结束而停止使用，目前仅余一处值班室，其余建构筑物已拆除。PD1295 工业场地主要布置有机修车间、器材库、井口值班室、准备室、杂物间等建构筑物；办公生活区布置在 PD1295 工业场地内，场地内主要布置有职工宿舍、办公区、值班室等（见照片 1-1~1-6）。共占地面积 0.6226hm<sup>2</sup>。

照片 1-3 PD1295 工业场地（镜向 275°）

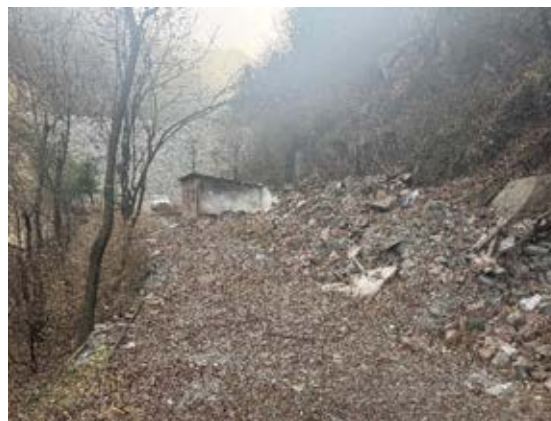
照片 1-4 PD1396 工业场地（镜向 205°）

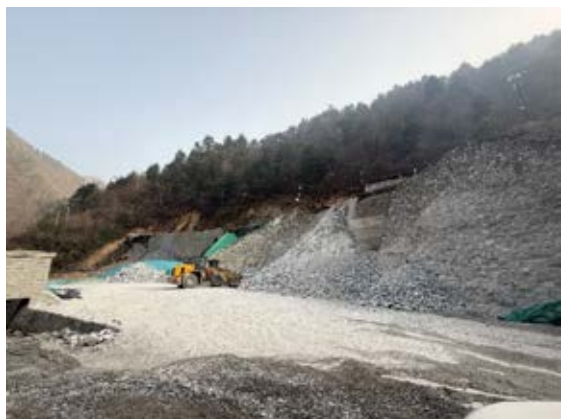
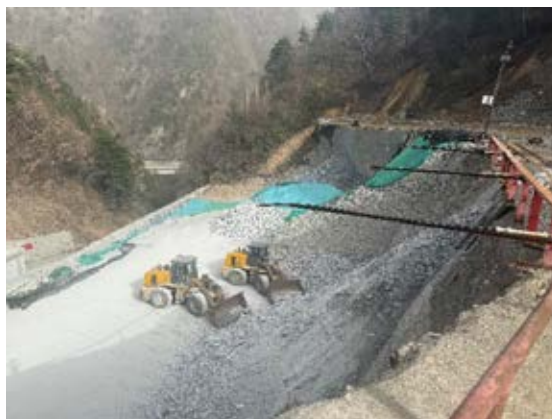
临时转运场位于 1295 工业场地下部，上期两案该处为 FX01 废渣堆，适用期内为治理水晶沟泥石流隐患，在 FX01 渣堆坡脚修筑挡墙，墙脚设置排洪渠，并通过了年度验收，现阶段该渣堆通过矿山治理后，场地稳定，矿山将该场地作为 1295 平硐废渣临时转运场（见照片 1-7~1-8）。共占地面积 0.3964hm<sup>2</sup>。

照片 1-7 临时转运场（镜向 135°）

照片 1-8 临时转运场（镜向 80°）

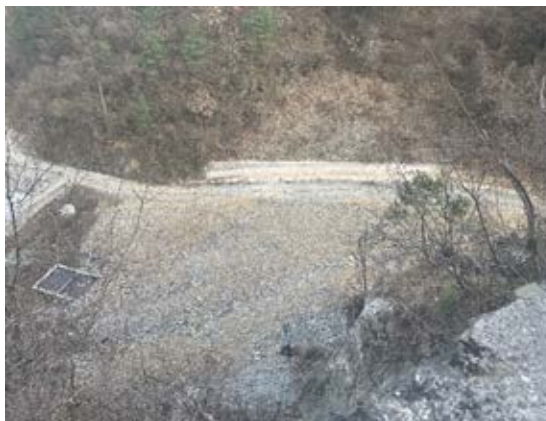
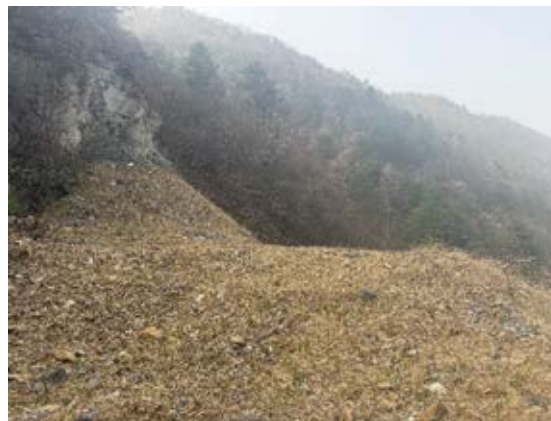
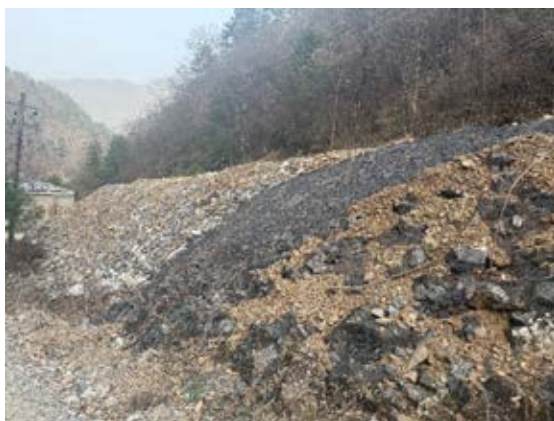
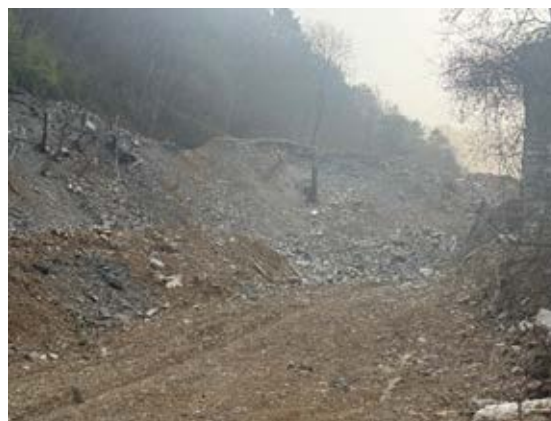
评估区目前存在两处废渣堆，其中 FX02 废渣堆为 1396 平硐开采过程中所产生的废石根据地形沿坡顺沟堆放，主要分布在平硐口下部（见照片 1-9~1-10）。FX03 废渣堆位于炸药库和炸药库监控室南侧的水晶沟沟道内，顺沟堆放（见照片 1-11~1-12），废渣堆占地面积 1.0941hm<sup>2</sup>。

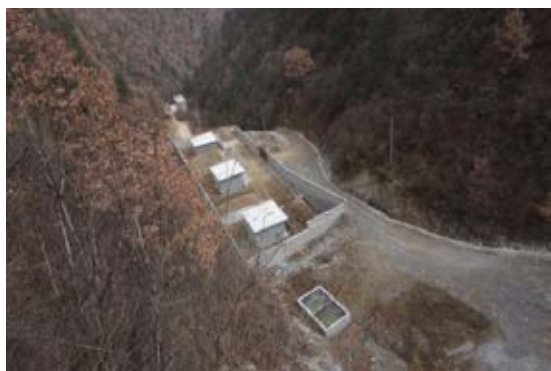
炸药库位于 PD1396 场地东北方向（见照片 1-13），场地内布置有炸药库房、雷管库，下游 100m 处设有炸药库监控室，为 1 层砖瓦结构（见照片 1-14），总占地面积 0.1275hm<sup>2</sup>。

照片 1-13 炸药库（镜向 120°）

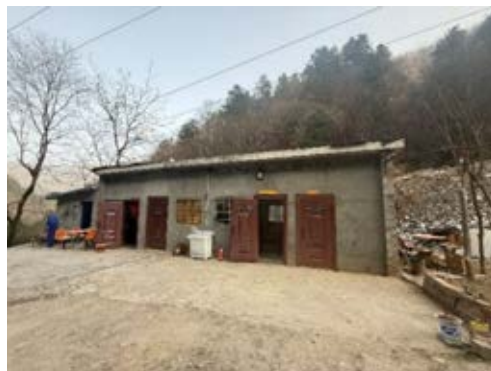
照片 1-14 炸药库监测室（镜向 115°）

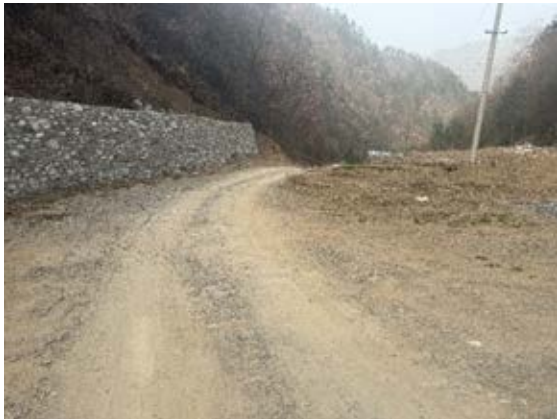
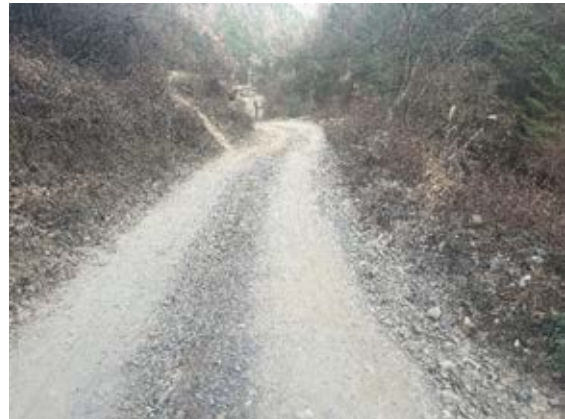
矿山拉运矿石道路沿用通村路，为凤县福鑫铅锌矿和陕西宏福工贸（集团）有限责任公司水晶沟铅锌矿共用，水晶沟铅锌矿于 2016 年退出，因此，凤县福鑫铅锌矿运矿道路使用段为水晶沟沟口至 PD1396 的段的道路标高至 1457m，两矿山之间划定界限清晰，道路总计全长约 1.2km，路面宽约 3~5m，路面为碎石矿渣硬化（见照片 1-15~1-16）。矿区目前道路能满足矿山生产需要，在矿山后续开采过程中无需再新增道路建设。两个硐口之间通过通村道路进行联络，不需修建其他临时矿山道路，总占地面积 0.2697hm<sup>2</sup>。

照片 1-15 运矿道路（镜向 85°）

照片 1-16 运矿道路（镜向 50°）

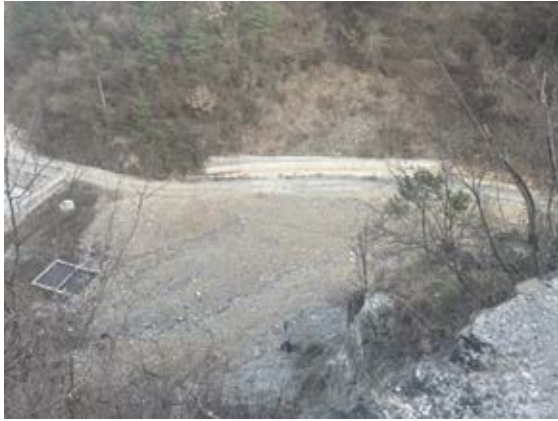
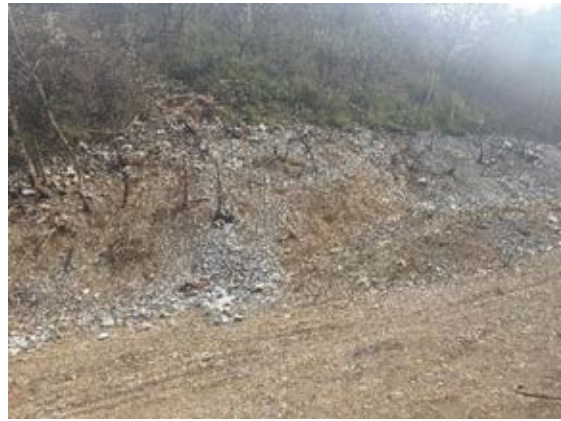
评估区以往采矿活动频繁，大量的废渣沿水晶沟呈阶梯状堆积，废渣、采矿工业场地、运输道路工程破坏了矿区的地形地貌景观，压占、毁损大量林地，不仅对矿区地质环境和林地资源破坏较严重，而且这些工程还破坏了评估区的地形地貌景观、生态环境，坑口的弃渣堵塞行洪通道，使排洪能力下降，有引发泥石流地质灾害的可能（见照片 2-4~2-5）。

照片 2-4 废渣堆破坏地形地貌（镜向 115°）

照片 2-5 废渣堆破坏地形地貌（镜向 130°）

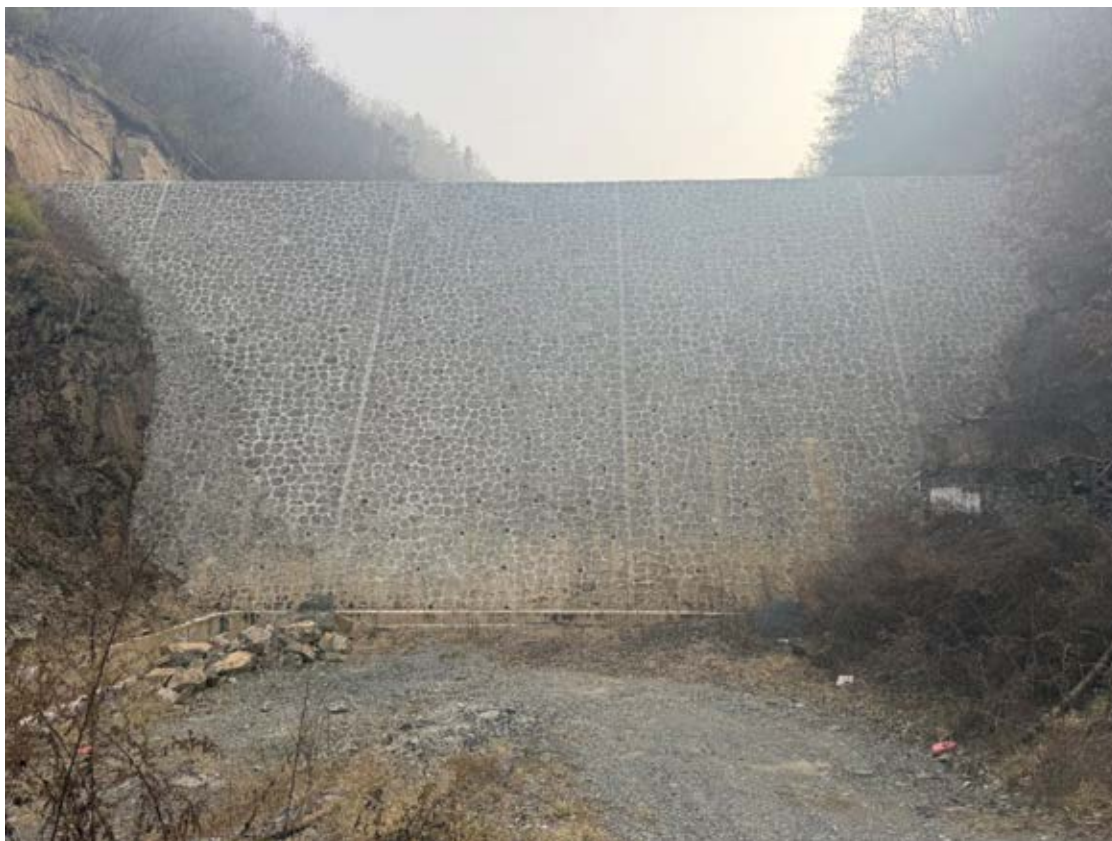
陕西宏福工贸（集团）有限责任公司水晶沟铅锌矿由于位于 1500m 高程以上，依据《陕西省秦岭生态环境保护条例》（自 2019 年 12 月 1 日起施行），海拔 1500 米以上至 2600 米为限制开发区，因此陕西宏福工贸（集团）有限责任公司水晶沟铅锌矿已全部退出，平硐、工业场地和废渣堆由凤县自然资源局负责拆除治理复垦，治理完成后，已通过拦渣坝封闭进山道路（照片 2-6），两家矿山企业治理责任范围清晰，无重叠部分。

照片2-6 水晶沟区域 1500m 高程以上区域治理后封闭道路的拦渣坝（镜向 215°）

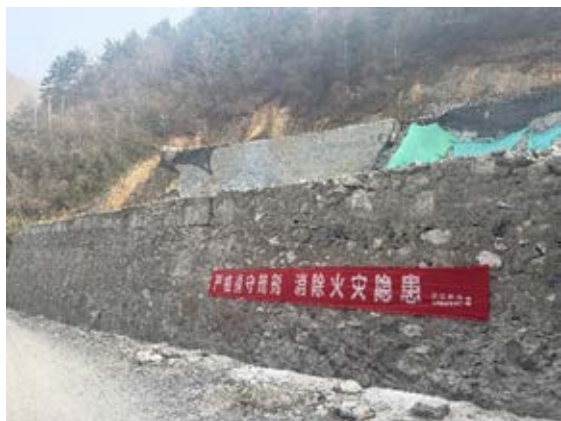
照片 2-7 临时转运场坡脚挡墙（镜向 135°）

(1) 为做好水土保持，防止废渣堆受雨水、洪水冲刷坡脚而诱发泥石流灾害，在 PD1295 废渣堆坡脚修建浆砌石挡墙，同时沿沟道修建排水渠，（见照片 2-7～2-8）。

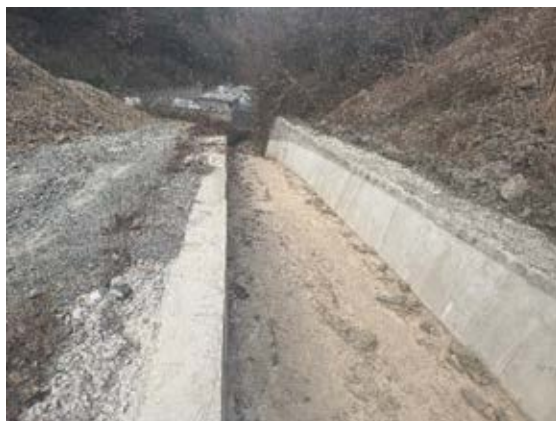
照片 2-8 混凝土排水渠（镜向 50°）

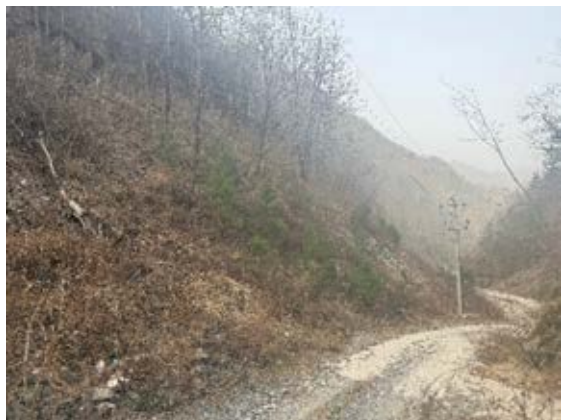
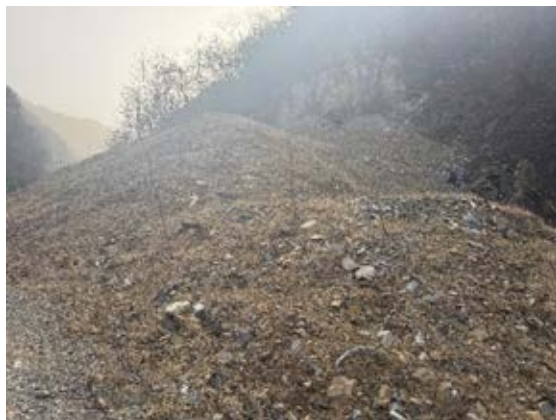
(2) 由于 PD1396 不再开采出矿，仅当做通风巷道，对 PD1396 废渣堆进行了覆土植树、撒播草籽，栽植的树种为刺槐、洋槐，草种主要为杂草、苜蓿（见照片 2-9～2-10），矿山累积栽植油松 500 余株，撒播草籽 50kg，绿化面积约 3000m<sup>2</sup>。

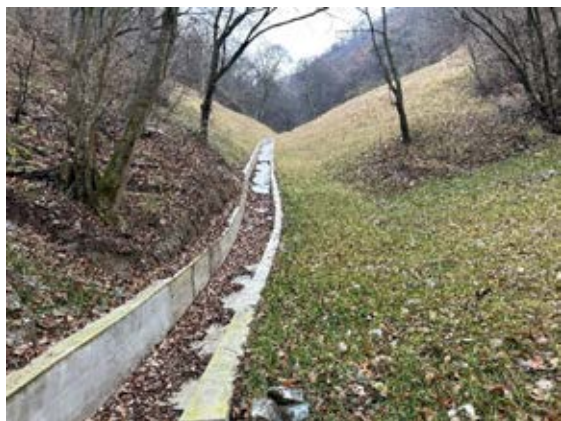
(1) 泥石流沟的治理：重点治理物源区硐口无序堆渣及沟道排水梳理，主要采用废渣清运+浆砌石排水沟砌筑+砼截水沟砌筑+分级刷坡+坡底拦挡拦渣墙+表土回覆+撒播草籽的治理措施，通过了项目验收，消除了该泥石流隐患，治理效果好，可供借鉴。

照片 2-11 泥石流隐患治理效果

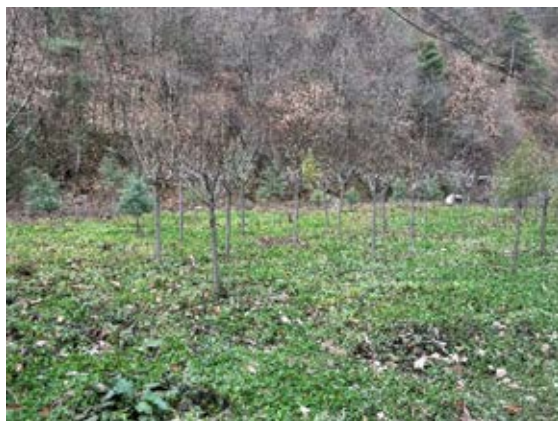
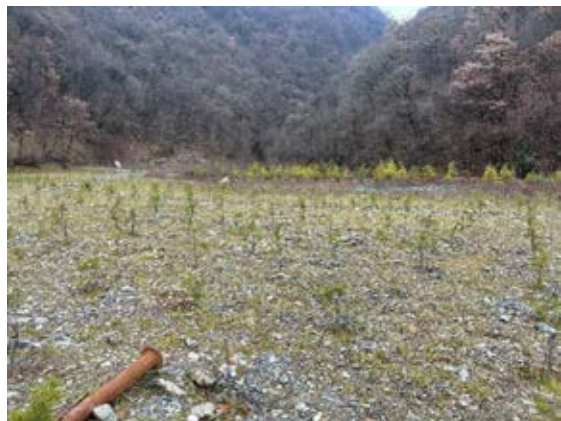
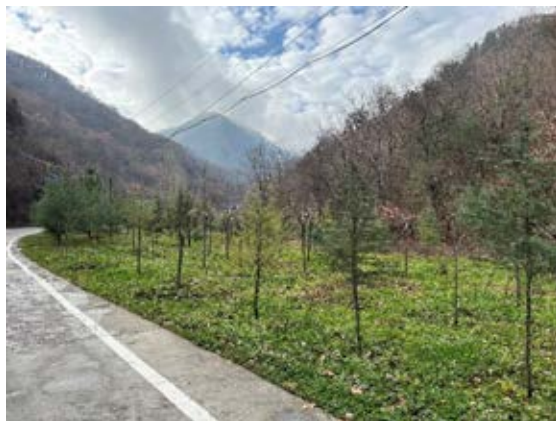
(2) 土地复垦：土地复垦以废石场和公生活区道路边缘斜坡的绿化等为主，按土地复垦标准进行了坡面覆土，既消除了不稳定地质体隐患，又恢复了地形地貌景观，治理效果好，可供借鉴。

照片 2-12 办公区周边道路复垦效果

照片 2-13 废石场复垦工程效果

照片 2-14 道路边缘斜坡绿化效果

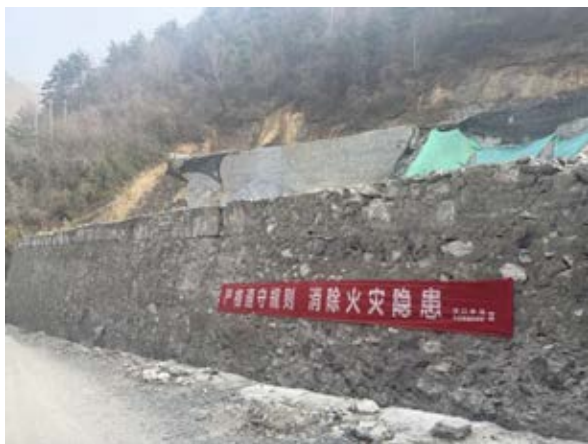
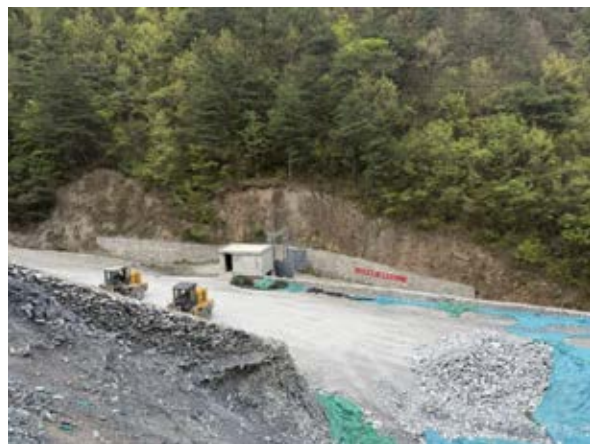
堆，该矿于 2016 年退出，2017 年 6 月已全部关闭停产，随后凤县自然资源局负责对该矿的废弃渣堆进行了工程治理和土地复垦，在两矿区地面设施的交接部位修建拦渣坝，对水晶沟泥石流的物源区进行了工程治理，有效的减少了水晶沟泥石流上游形成区的物源；福鑫铅锌矿矿山生产区域位于水晶沟中下游泥石流的流通区和堆积区，上期两案适用期内，对该矿的两处废渣堆进行了相应的治理，FX01 废渣堆在渣堆坡脚修建拦渣墙和排水沟，通过年度验收后，矿山企业将 FX01 废渣堆整平和修筑后，转成临时转运场（见照片 3-1~3-2），FX02 废渣堆对渣堆坡面进行整理放坡后，覆土复绿，并在渣堆坡脚修建有排水沟（见照片 3-3~3-4），沟道内排水渠相对较完善。

照片 3-1 临时转运场坡脚挡墙（镜向 165°）

照片 3-2 临时转运场对面挡墙（镜向 350°）

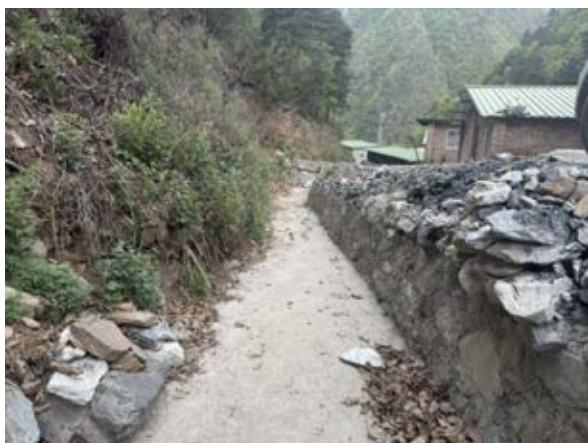
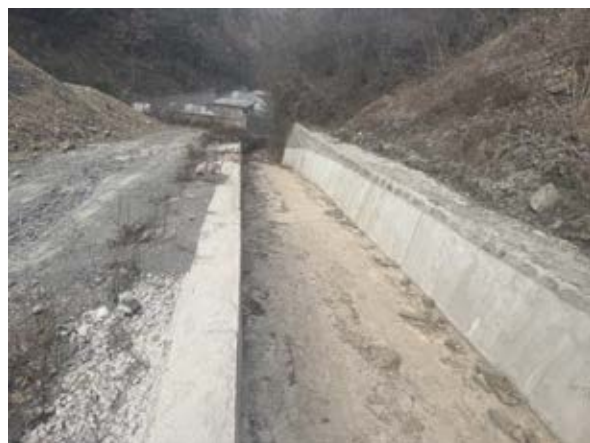
照片 3-3 场地排水沟（镜向 85°）

照片 3-4 FX02 坡脚排水沟（镜向 40°）

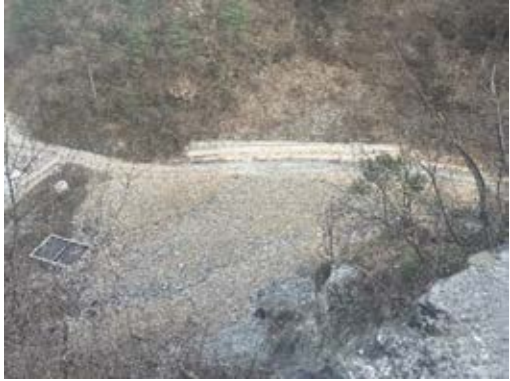
| 编号 | 废渣堆位置 | 废渣堆特征 | 现场照片 |
|---|---|---|---|
| FX02 | PD1396 | 堆积在水晶沟北侧，废渣长约 130m，宽约 10~50 m，厚约 0.5~2m 不等，坡度 37°，坡脚堆积较厚，坡体局部堆积薄，影响面积约 7300m <sup>2</sup> ，废渣堆方量约 8000m <sup>3</sup> 。该废渣堆已在上期两案适用期内进行了治理和复垦。 | <p>照片 3-5（镜向 120°）</p> |

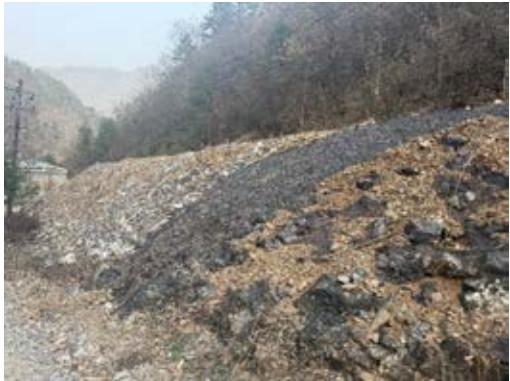
| 编号 | 废渣堆位置 | 废渣堆特征 | 现场照片 |
|---|---|---|---|
| FX03 | 炸药库监测室南侧沟道 | 堆积在水晶沟沟道内，废渣长约 60m，宽 10~15m，厚约 5m，已将沟道填满，废渣堆方量约 4000m <sup>3</sup> ，该废渣堆为本期两案内新增废渣堆。 | <p>照片 3-6（镜向 60°）</p> |

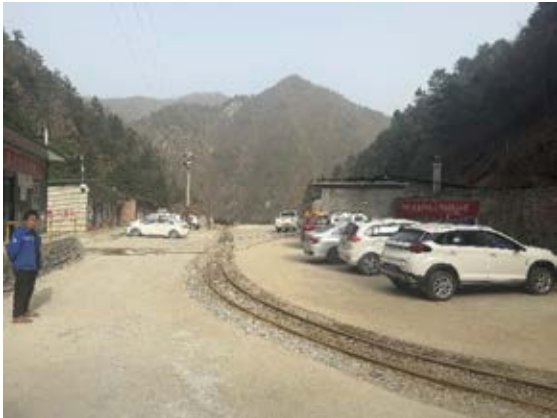
评估区早期采用地下开采方式，采矿、探矿活动对地形地貌景观破坏主要体现在废渣的随意堆放对周围环境的破坏。凤县福鑫铅锌矿已经建成开采的平硐共计 2 个，废渣堆共计 2 个，临时转运场 1 个，矿区以往采矿活动强烈，矿山采矿造成的废渣堆沿沟道随意堆放，原山体遭受破坏，对区内的原生地形地貌景观造成影响和破坏较大。采矿工业场地工程已修建多年（见照片 3-8），分布于两处平硐口，均为临时建筑，这些工程建设场地的平整改变了区内原生态地形地貌景观，对地形地貌景观的影响和破坏程度**严重**，局部形成的裸露坡体已被自然（生态）修复。目前，评估区 FX02 废渣堆已经在上期两案适用期内进行了治理和复垦，植被成活率较高，效果较好，对矿山地形地貌景观的影响**较严重**；FX03 废渣堆集中堆放在水晶沟内，两处废渣堆与周围环境形成强烈的对比反差，破坏了原始的山坡地形地貌（见照片 3-9）对矿山地形地貌景观的影响**严重**；矿山运矿道路沿水晶沟从上游至沟口顺沟修建，形成明显的线性工程，破坏了原始地形地貌，对矿山地形地貌景观的影响**严重**。根据现场调查，采矿活动共

照片 3-8 PD1295 工业场地破坏地形地貌

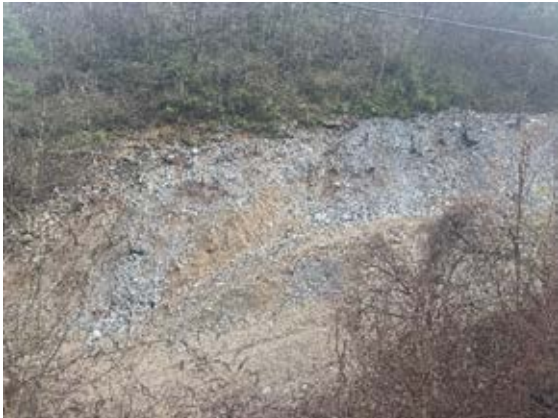
照片 3-9 FX03 废渣堆破坏地形地貌

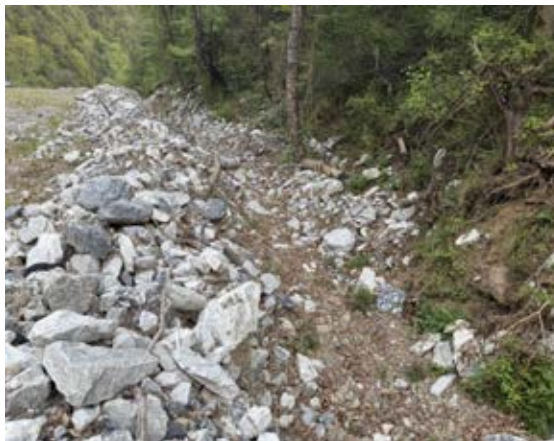
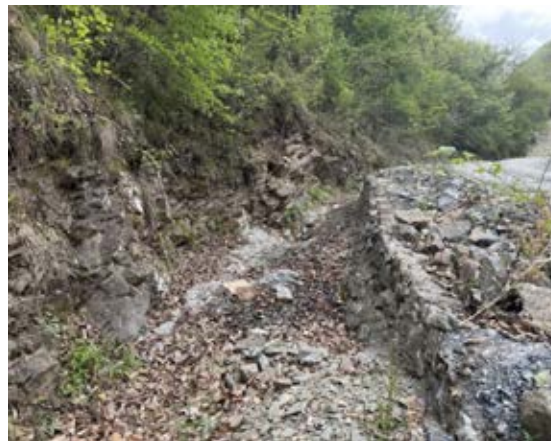
照片 3-10 临时排水渠（镜向 45°）

照片 3-11 临时排水渠（镜向 240°）

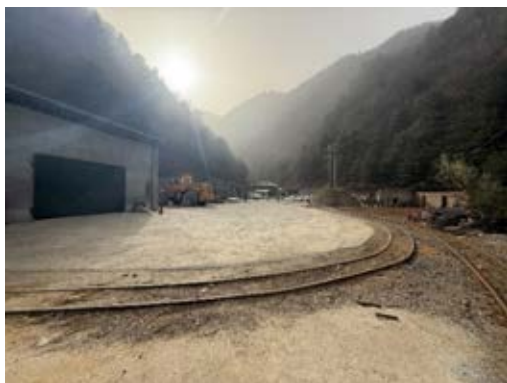
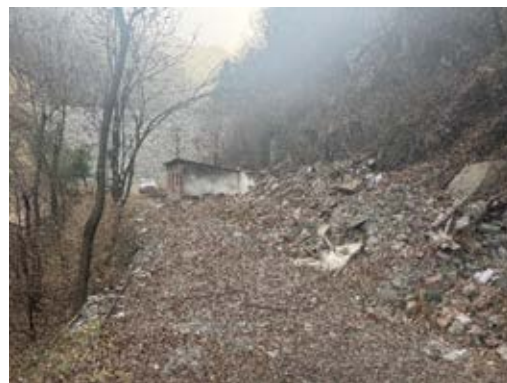
福鑫铅锌矿矿山因采矿修建的建筑用地包括硐口、工业场地和临时转运场，工业场地有两处，即 PD1396 和 PD1295 工业场地，PD1295 工业场地包括机修车间、器材库、杂物间以及职工宿舍、值班室等场地，总占地面积 0.6226hm<sup>2</sup>，工程建设压占损毁土地主要为工矿仓储用地和林地，其中包括工矿仓储用地 0.2672hm<sup>2</sup>（采矿用地 0.2672hm<sup>2</sup>）、林地 0.0882hm<sup>2</sup>（乔木林地 0.0882hm<sup>2</sup>）；临时转运场占地面积 0.3964hm<sup>2</sup>，工程建设压占损毁土为工矿仓储用地。见照片 3-12~3-13。

照片 3-12 PD1295 工业场地（镜向 275°）

照片 3-13 PD1396 工业场地（镜向 205°）

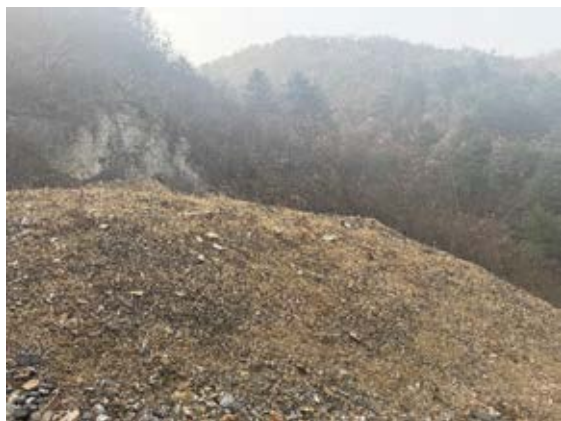
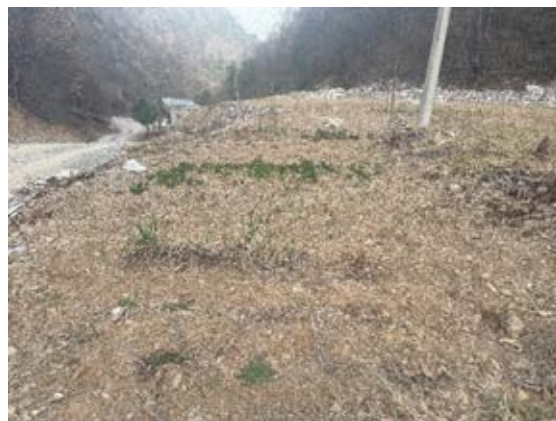
为采矿期间矿山开采废渣堆放形成，分布于硐口附近和沟道内，共 2 处废渣堆，FX02 废渣堆在上期两案适用期内进行了治理和复垦，恢复效果较好，故不再将其纳入本方案废渣堆损毁土地现状内。本方案废渣堆为 FX03 废渣堆，位于水晶沟沟道内，总占地面积  $0.3631\text{hm}^2$ ，工程建设压占损毁土地主要为林，损毁乔木林地面积  $0.3631\text{hm}^2$ 。见照片 3-14~3-15。

照片 3-14 FX02 废渣堆（镜向  $340^\circ$ ）

照片 3-15 FX03 废渣堆（镜向  $50^\circ$ ）

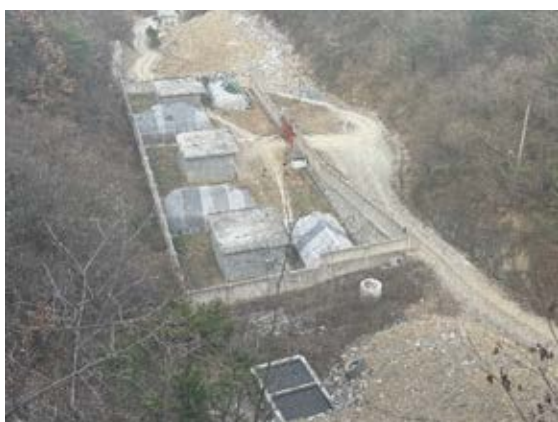
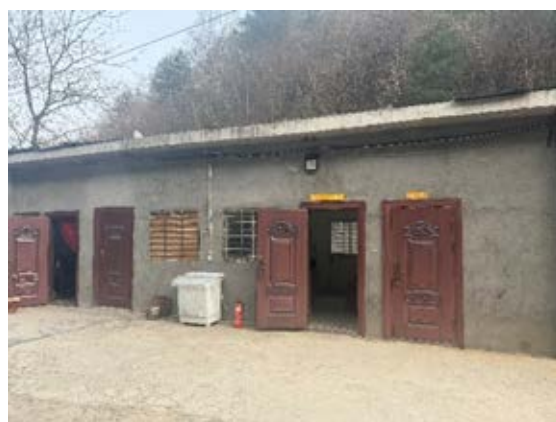
凤县福鑫铅锌矿矿山炸药库设在平硐 PD1396 东北方向 100m 处，内部有炸药库、雷管库，下游 100m 处设有监控室，总占地面积  $0.1275\text{hm}^2$ ，工程建设压占损毁土地主要为工矿仓储用地，（采矿用地  $0.1275\text{hm}^2$ ）。见照片 3-16~3-17。

照片 3-16 炸药库（镜向  $120^\circ$ ）

照片 3-17 炸药库监控室（镜向  $115^\circ$ ）

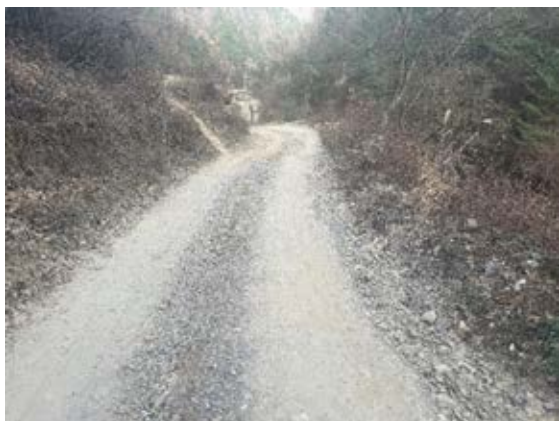
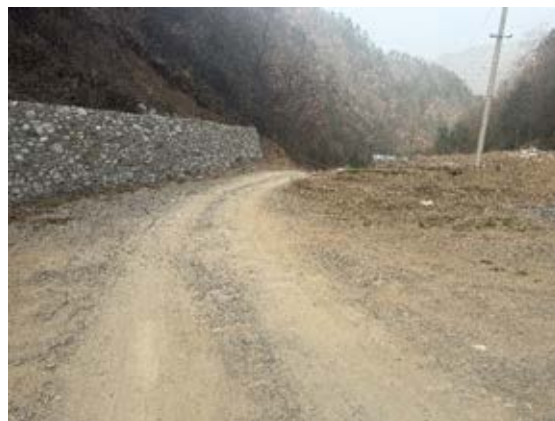
凤县福鑫铅锌矿沿用农村道路作为拉矿运输道路，根据范围圈定其使用地段为水晶沟沟口至矿山开采最高平硐口（PD1396）段，道路总计全长约 1.2km，路面宽约 3~4m，路面为碎石矿渣硬化，总占地面积 0.2697hm<sup>2</sup>，工程建设压占损毁土地主要为交通运输用地。见照片 3-18~3-19。

照片 3-18 矿山道路（镜向 50°）

照片 3-19 矿山道路（镜向 85°）
