凤县安河铅锌选矿厂 凤县银洞梁铅锌矿 矿山地质环境保护与土地复垦方案

凤县安河铅锌选矿厂 2025 年 7 月

编制单位: 西北有色勘测工程有限责任公司

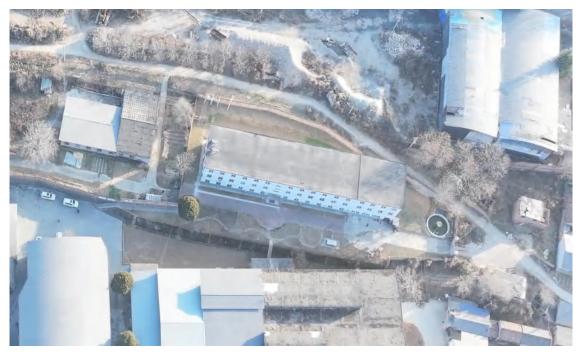
照片1-1 办公生活区现状(镜向179°)

办公生活区主要包括办公、生活、福利等区(见照片1-1),主要用作办公室(矿部)、食堂、职工宿舍等,位于选厂西南角。

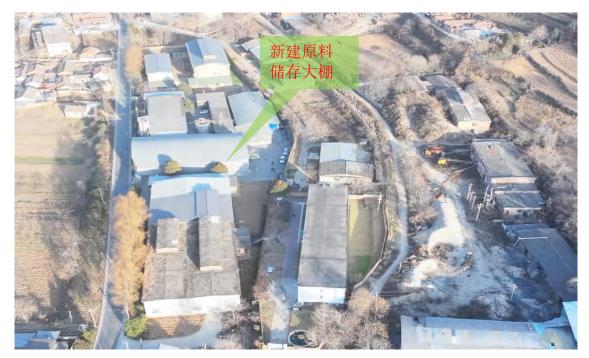
照片1-2 选矿厂现状 (镜向72°)

选矿厂位于距离凤州镇约 5km 的眉凤公路南侧邓家台村,距离矿山约 28km,选矿厂主要包括脱水车间、浮选车间、球磨车间、破碎车间、维修车间等。2020 年,为践行国家绿色矿山建设标准,通过在原露天堆场区域新建钢结构原料储运大棚,有效解决露天堆存导致的扬尘污染问题。具体见照片 1-2。采区与选厂间由汽车完成原矿运输,生产车间采用推土机及皮带运输,选厂始建于 2001 年,建设规模为 100t/d,后期不断进行工艺技改,现已通过了安全标准化三级认定,各类手续较为齐全,现该选矿厂主要产品为锌精矿、铅精矿,质量均达到国家标准。

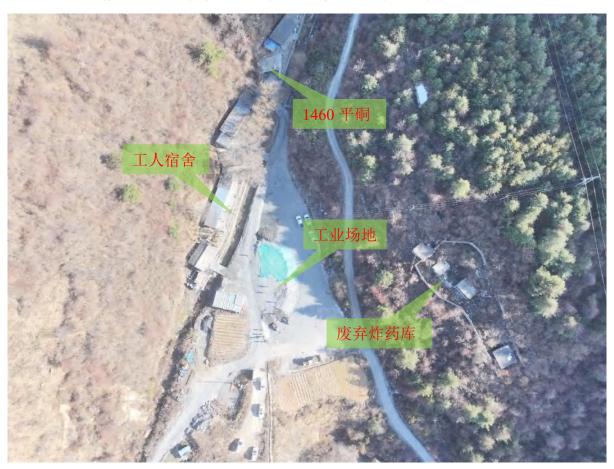
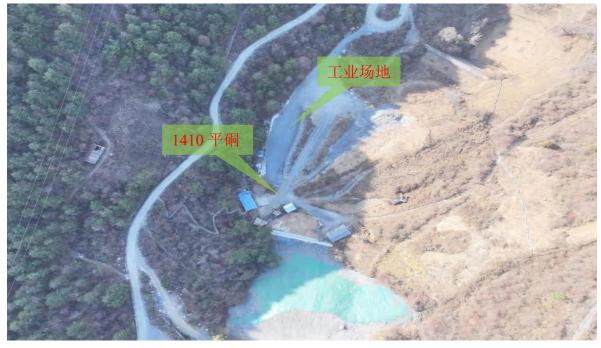
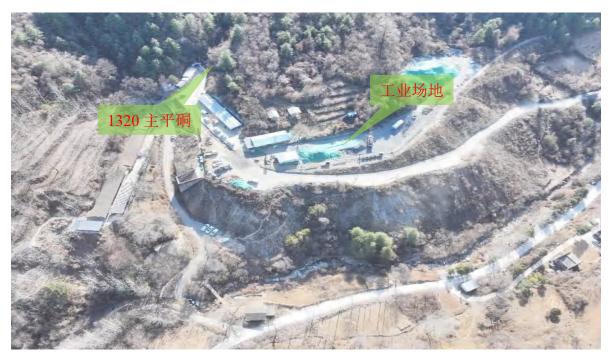
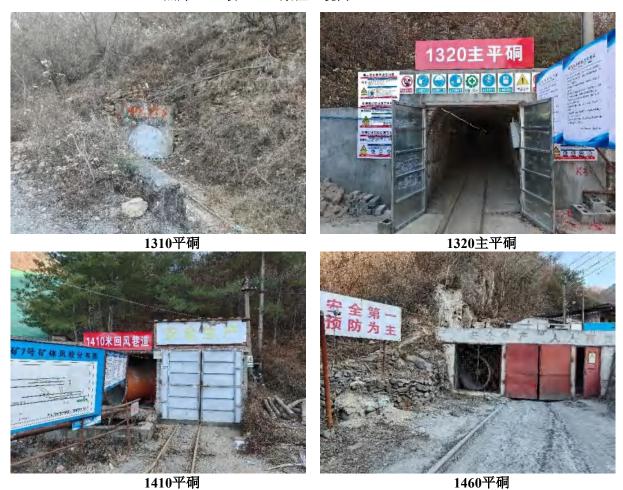
照片1-3 1460采区(镜向128°, 2025.1.2)

采区主要集中于银洞梁沟内,包括了主洞口、炸药库、采区办公室、工人宿舍(照片1-3),矿区原有平硐口5个,分别为1310、1320、1410、1460、1560,均为整合遗留硐口,矿山整合未关闭或新增硐口,现用主井口为1460、1410、1320平硐,同时也为通风及安全出口,按照矿山规划,矿山申请退出了海拔1500m以上秦岭限制开发区矿权,1560平硐口和1310平硐口现已封堵回填,不再使用;1410坑口位于谭家沟铅锌矿采矿权内,目前,开发利用方案已将该硐口不作为回风平巷使用,要求进行封闭,坑口进行治理并复垦。1460、1410、1320坑口地表附近均存在工人宿舍、食堂、原矿转运场、采区办公室等工业设施,1460坑口西侧100m处为废弃炸药库,矿山现用炸药由民爆公司集中派送。另外,井下1295中段以上矿山已建成完备的生产保障系统。目前随着斜井的不断深入,所有的生产保障系统已建设完备,已与1170中段相接建成了完备的供水、供电、

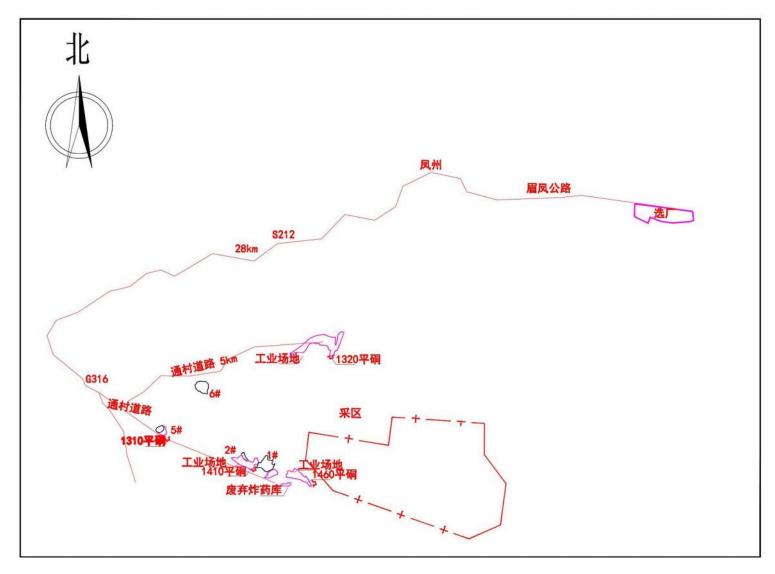
图 1-2 矿区建设工程相对位置关系图

综上,上述工程为凤县银洞梁铅锌矿现有主要矿山工程,各部分工程的相对位置关

系及平面布置见图1-2。

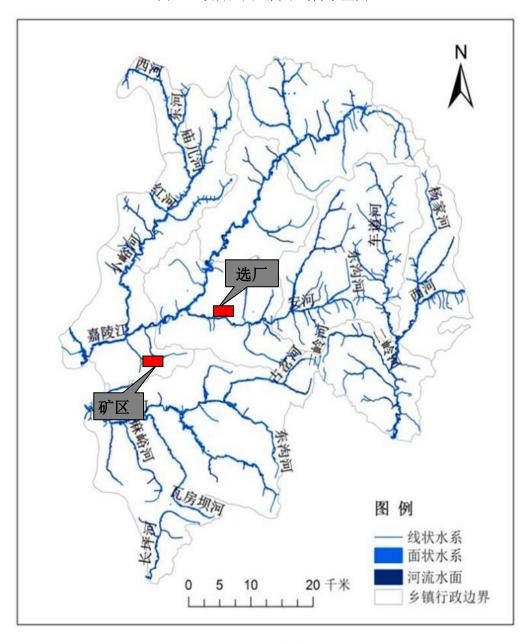
图 2-4 矿区水系图

矿山所在凤县属长江流域(图 2-4),有1公里以上河溪714条,总长2394.4公里,密度0.75公里/平方公里。各河溪以嘉陵江、中曲河为干流,形成两个树枝状水系网。汉江水系有夫子岭东中曲河、紫柏山南杨家河,流域面积696平方公里,年径流量3.3695

矿区区内地表水系主要为谭家河,其向北通过沿家河注入嘉陵江。银洞梁沟为谭家河上游沟谷,属典型"V"字型谷,沟谷两侧山坡坡度 25°~40°,沟谷纵坡降 11%,主沟长度 2.0km,汇水面积 2.02km²,植被以草灌类为主,因受采矿与坡耕影响,发育程度较差。银洞梁沟常年有水,平水期水量较小,流量季节性变化显著,夏、秋常有山洪暴发。沟谷具有雨水型动态特征,主要依靠大气降水和裂隙水补给。水量可部分满足矿山建设、生产和生活用水需要。

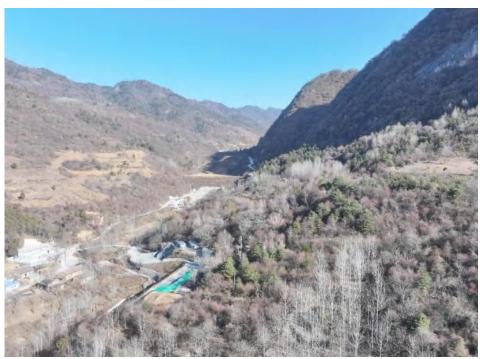
照片 2-1 矿区北部中山区地形地貌(镜向 82°)

矿区位于秦岭南麓山区,地势陡峻,山坡坡度 20°~50°。矿区北部为中山区(照片 2-1),灰岩山峰呈近东西方向展布,最高海拔 2112.8m,南部为银洞梁沟,最低海拔 1370m,相对高差 742m。铅锌矿床主要分布在银洞梁沟北侧山坡与山峰之下。微地貌分为"中山"及"沟谷阶地"两种类型。

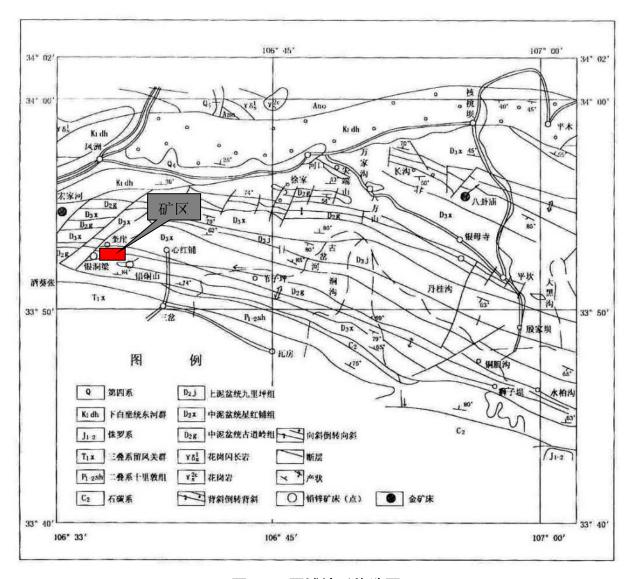
图 2-7 区域地质构造图

矿区内褶皱、断裂发育、褶皱(背斜)控制铅锌矿体(图 2-7)。

矿区断裂构造: 矿区规模最大的断裂构造为高坡~水滩逆断层, 位于矿区南部边缘, 呈 285°方向延展, 区内出露长十余公里, 倾向南, 倾角 45°, 上盘为二叠系十里墩组, 下盘为中泥盆统星红铺组。矿区中泥盆统发育一系列纵向、横向、斜向断层, 均属矿田之二三级或更次一级断层。纵向断层主要发育在各倒转背斜的倒转翼, 横向断层主要发育在背斜核部或翼部古道岭组灰岩与星红铺组千枚岩界面附近。银洞梁矿床范围内断裂构造发育中等偏弱, 其中层间断裂有两条。破坏矿体或错断地层界限的成矿后断层共发现有十条, 按其与主构造线的关系, 分为纵向、横向、北北东向、北北西向四组。其中F₁¹、F₁²、F₃¹、F₃³、F₃⁴、F₃⁵破坏 7号矿体。

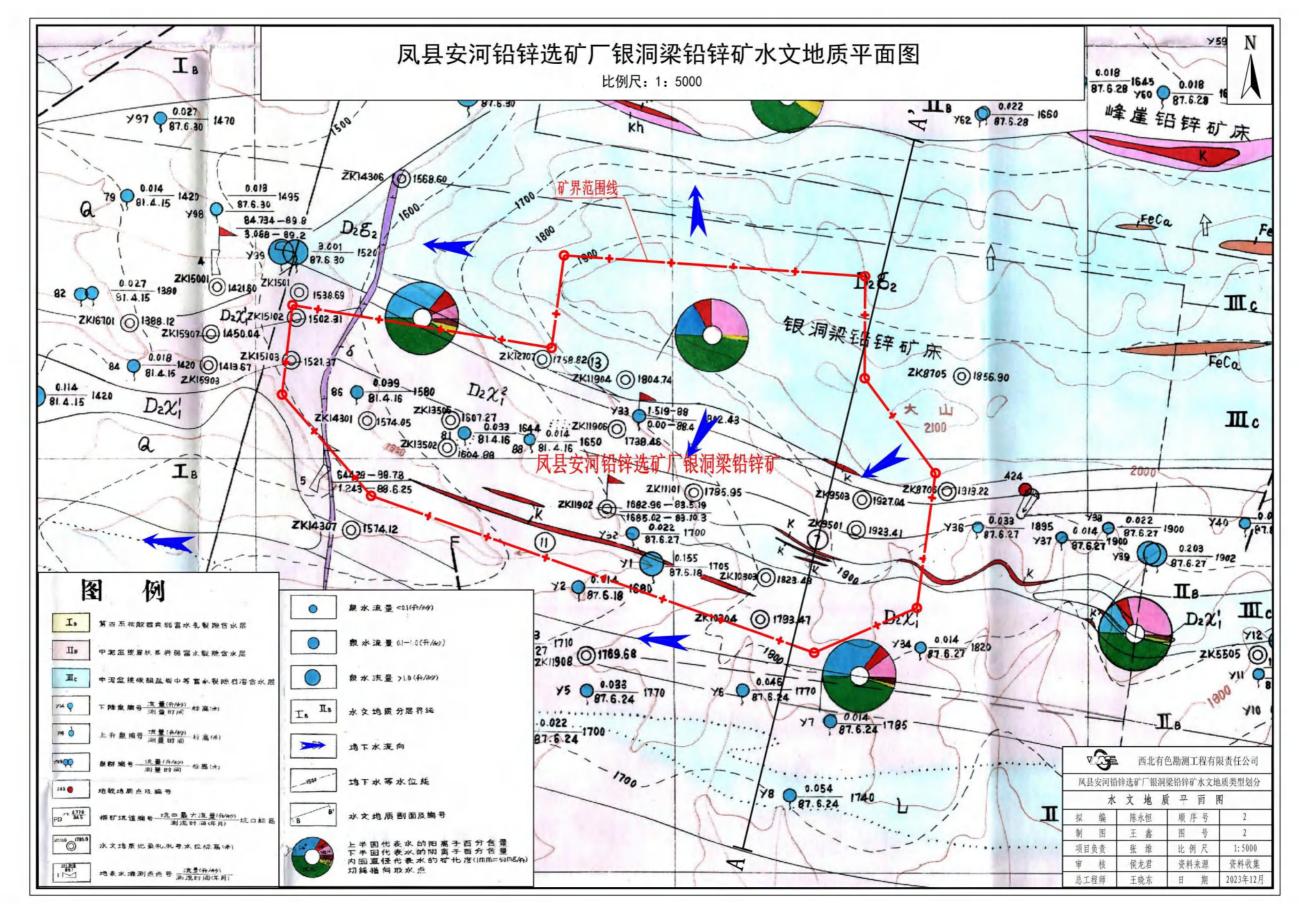
图 2-8 水文地质平面图

矿区当地最低侵蚀基准面标高 1310m, 矿体多位于最低侵蚀基准面以下。本区主要含水层为古道岭组(D2g2²)中厚-薄层灰岩夹钙质千枚岩组成,是以溶蚀裂隙为主的岩溶水。该层张裂隙发育,岩石透水性强,但透水性极不均一。地下水由大气降水补给,排泄方式主要在低凹处通过断层,在风化带中以下降泉排出。隔水层由星红铺组(D2x1¹)的铁白云质千枚岩、绿泥绢云千枚岩、含碳钙质千枚岩等组成。岩石透水性差,仅在浅部风化带内含少量裂隙水。其透水性、赋水性具有由浅部到深部逐渐变弱的规律,该层相对隔水。据矿山采矿巷道多年实测,侵蚀基准面以上采矿坑道无水,侵蚀基准面以下坑道最大涌水量为 34.56m³/d,正常涌水量 6.56m³/d。矿床水文地质类型属以溶蚀裂隙水为主的岩溶充水矿床,水文地质条件中等,坑道内涌水对采矿影响不大。

区内第四系松散岩类孔隙含水层由大气降水直接补给,大气降水是其主要补给来源,此外近沟谷地带岩溶下降泉也对其有部分补给,受地形地貌控制径流方向为自东北向西南,向西侧沟谷地带排泄,部分向下伏基岩风化壳含水层补给。地下水主要靠大气降水补给,渗入地下的大部分降水多沿基岩风化裂隙带径流,

中泥盆统古道岭组灰岩裂隙岩溶含水层主要于西北侧中山区基岩裸露区接受大气降水的补给,但受中山区地形地貌控制补给条件有限,多以坡面产流形式向坡脚径流,该含水层地下水径流方向以北部中山区为分水岭分别向南北两侧径流,在坡体中下部以

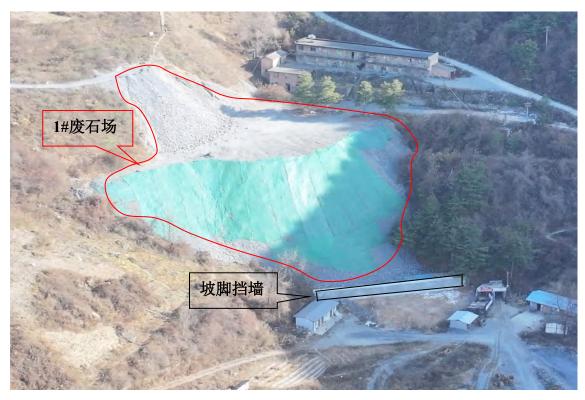
照片3-6 1#废石集中堆场

集中废石堆场(见照片3-6、3-7、3-8)位于采矿工业场地西侧,分为1#、2#、6#三个集中堆场,由轨道车将废弃矿渣直接运往堆场。与上版两案已治理的1#、2#渣堆范围有所区别,目前矿山的1#、2#渣堆为新渣堆,分别位于原1#、2#渣堆的西侧及南侧。

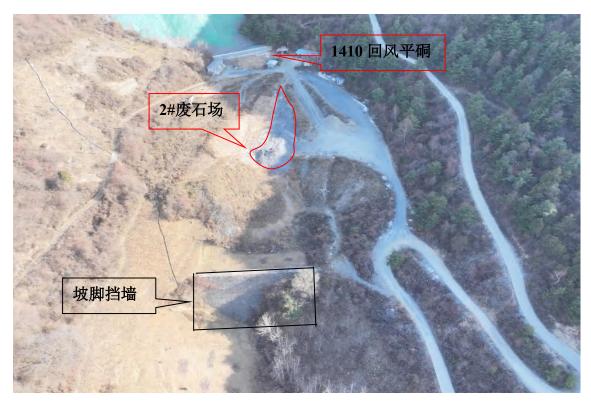
照片3-7 2#废石集中堆场

2#堆场位于1410平硐西北侧50m处,主要由1410硐口出渣所致(目前该硐口已不出渣),坡脚已经修建了拦渣挡墙,挡墙顶宽2m,净高约7m,外坡比1:0.5,浆砌片石砌筑,现场调查挡墙质量和防护效果较好。调查发现该废石场长约45m,宽约10m,平均厚度约4m,废石存量约1800m³。其中局部堆渣顶部已经整平且覆土绿化,效果较好。

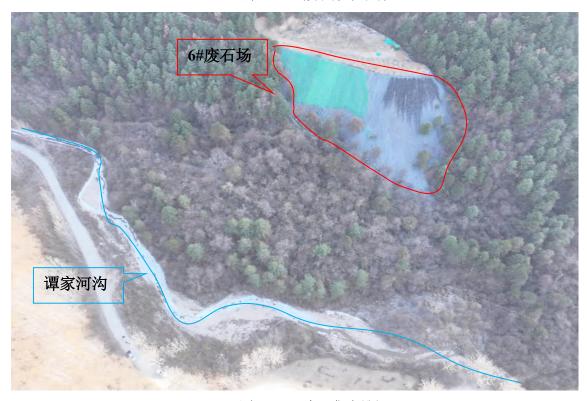
照片3-8 6#废石集中堆场

6#集中废石堆场位于采矿工业场地西侧1320平硐口西侧700m处,由轨道车将废弃矿渣直接运往堆场。主要由1320硐口出渣所致,现存废石场长约75m,宽约20m,平均厚度约5m,坡面坡度约60°,废石存量约12000m³,主要沿坡面顺坡堆积,坡脚未设置拦渣挡墙,坡面存在溜滑、冲沟、压损植被等情况,直接威胁坡脚谭家河的流通。

为便于后续植被恢复工作进行,在矿渣清运过程中,1#、2#、6#渣堆人为控制矿渣坡面坡比为1:1为止,每10m设置一道平台,并修建排水渠一道,坡面整理过程中对底部矿渣进行压实,压实系数大于0.9。其中在距6#渣堆坡脚5m处修建一道拦渣挡墙,坡比为1:0.2,墙顶宽1.5m,外露高度4.0m。挡墙墙身采用M7.5浆砌片石,M10水泥砂浆勾缝,挡墙每6-10m设置一道沉降缝,缝宽2cm填充沥青木板;泄水孔采用φ80PVC管,沿墙身水平间距2.0m,竖向间距0.8m,梅花型布置;最底一个泄水孔距地面0.3m;挡土墙后墙沿纵向设置30cm厚的砂石滤水层。底部设置30cm厚的黏土隔水层;PVC管伸入墙后反滤层长度不小于200mm,伸入段预留进水孔,并用土工布包扎,具体断面设计图见图5-3。

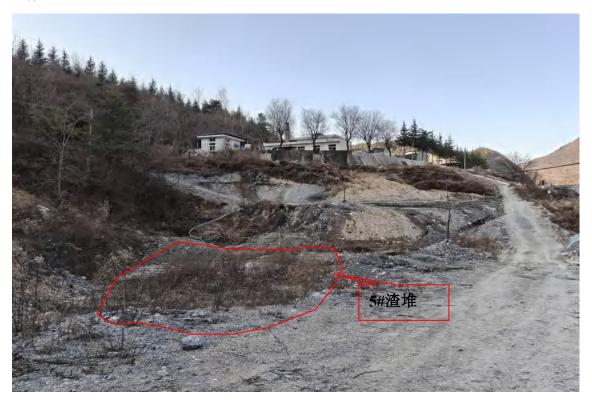
照片3-9 5#渣堆(1310平硐)

调查发现,采区内现有采矿平硐口渣堆1个,为1310坑口的5#渣堆(见照片3-9)。 5#渣堆位于1310硐口,主要由平硐1310未封堵前采矿形成。目前该渣堆长约20m,平均 宽度15m,平均厚度约0.4m,总方量约120m³,由于该平硐已经停采多年,上个适用期内矿山已经对该渣堆做了复垦工作,但部分地方复垦效果不理想,还需进一步加强其复垦工作。

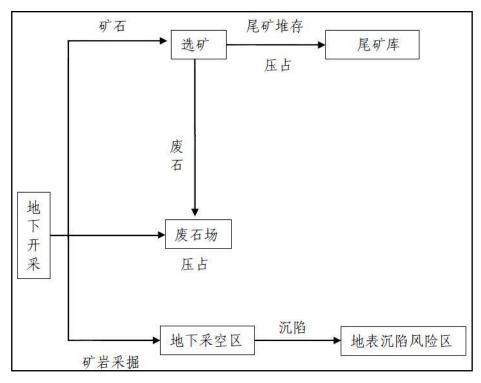
图3-2 地下开采损毁环节示意图

根据银洞梁铅锌矿采选工艺可知,该矿山对土地造成破坏的环节为:工业场地以对地面造成的占用损毁,废石堆积对土地造成的压占损毁,以及地下采空区可能引起的地表沉陷区损毁等。损毁形式如图3-2所示。

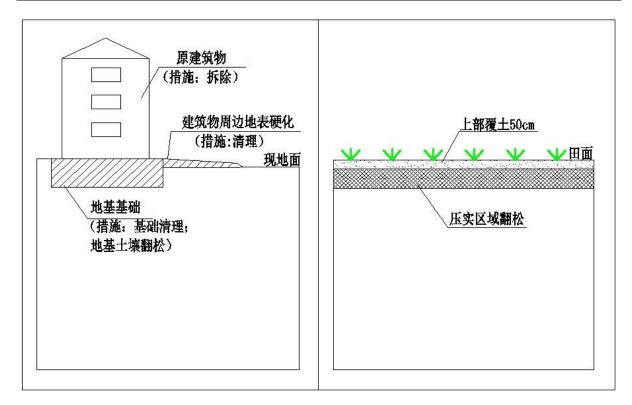
图5-1 建筑物拆除及复垦立面示意图

对建筑物和构筑物等进行拆除,采矿结束后,现有建筑将悉数拆除,由于所拆建筑均为低层钢筋混凝土结构建筑,拆除时可直接用大型液压机械直接自上而下整体拆除,统一清运垃圾工程量计算按照其结构形式进行计算。清理工程是对在主体工程对地表构建筑物拆除外送之后的地表硬化层的清理,建筑物地基以条基为主,基础埋深0.8m,本方案设计清理厚度统一按场内30cm计列。

由于办公生活区大部分场地均未进行硬化,保持天然地面,故清理工程仅针对建筑物基础占地进行。

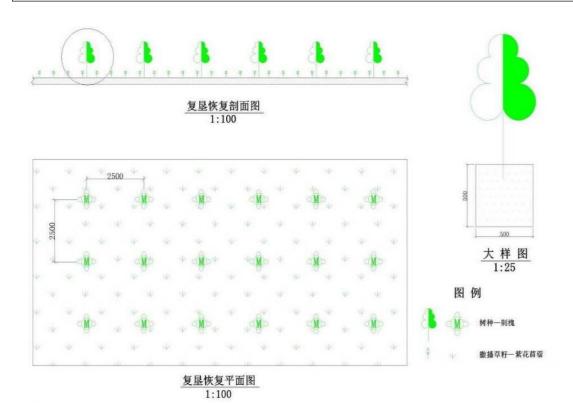
图5-2 乔木林地复垦平面示意图

树种配置	混交 方式	种植方 式	整地	<u>株距</u> m	<u>行距</u> m	苗木种子规 格	定植苗、种量株、 Kg/hm²
刺槐、油松	株间	植苗	穴状整地	2.5	2.5	3 年实生	1600
紫穗槐		植苗	穴状整地	1.5	1.5	2 年实生	3334
紫花苜蓿	10人1田	条播	全面整地		_	一级种	30.0

备注:刺槐、油松栽植数量比例为1:1;紫花苜蓿播深2-3cm;

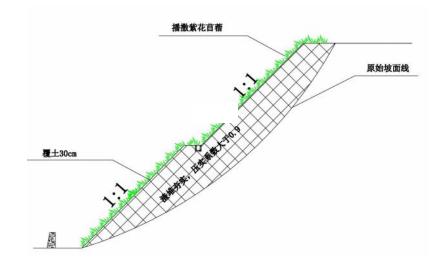
图 5-5 废石场及各平硐口渣堆典型复垦设计图 (6#渣堆)

草种播植后,当地降水量基本满足生长需求,在植被恢复期,为保证边坡稳定,应避免大范围灌溉工程,此外,恢复期应加强人工管护措施,对草地的生长实施动态监测,发现病虫害及时防治。

6#渣堆在复垦期期间,在其坡肩线附近修建截水沟,并在一级平台顶部修建排水沟,截水沟沿坡面连通排水沟,并一同将沟内流水导入坡脚谭家河,坡脚挡墙处不设置排水沟,挡墙泄水孔内的水沿墙面直接排入坡脚谭家河。截、排水沟使用截面尺寸,大小、材料、类型见图 5-4 所示。
